P C B 廃棄物処理施設の天井材一部落下について

日本環境安全事業株式会社 北九州事業所

北九州PCB廃棄物処理施設の天井材一部落下について

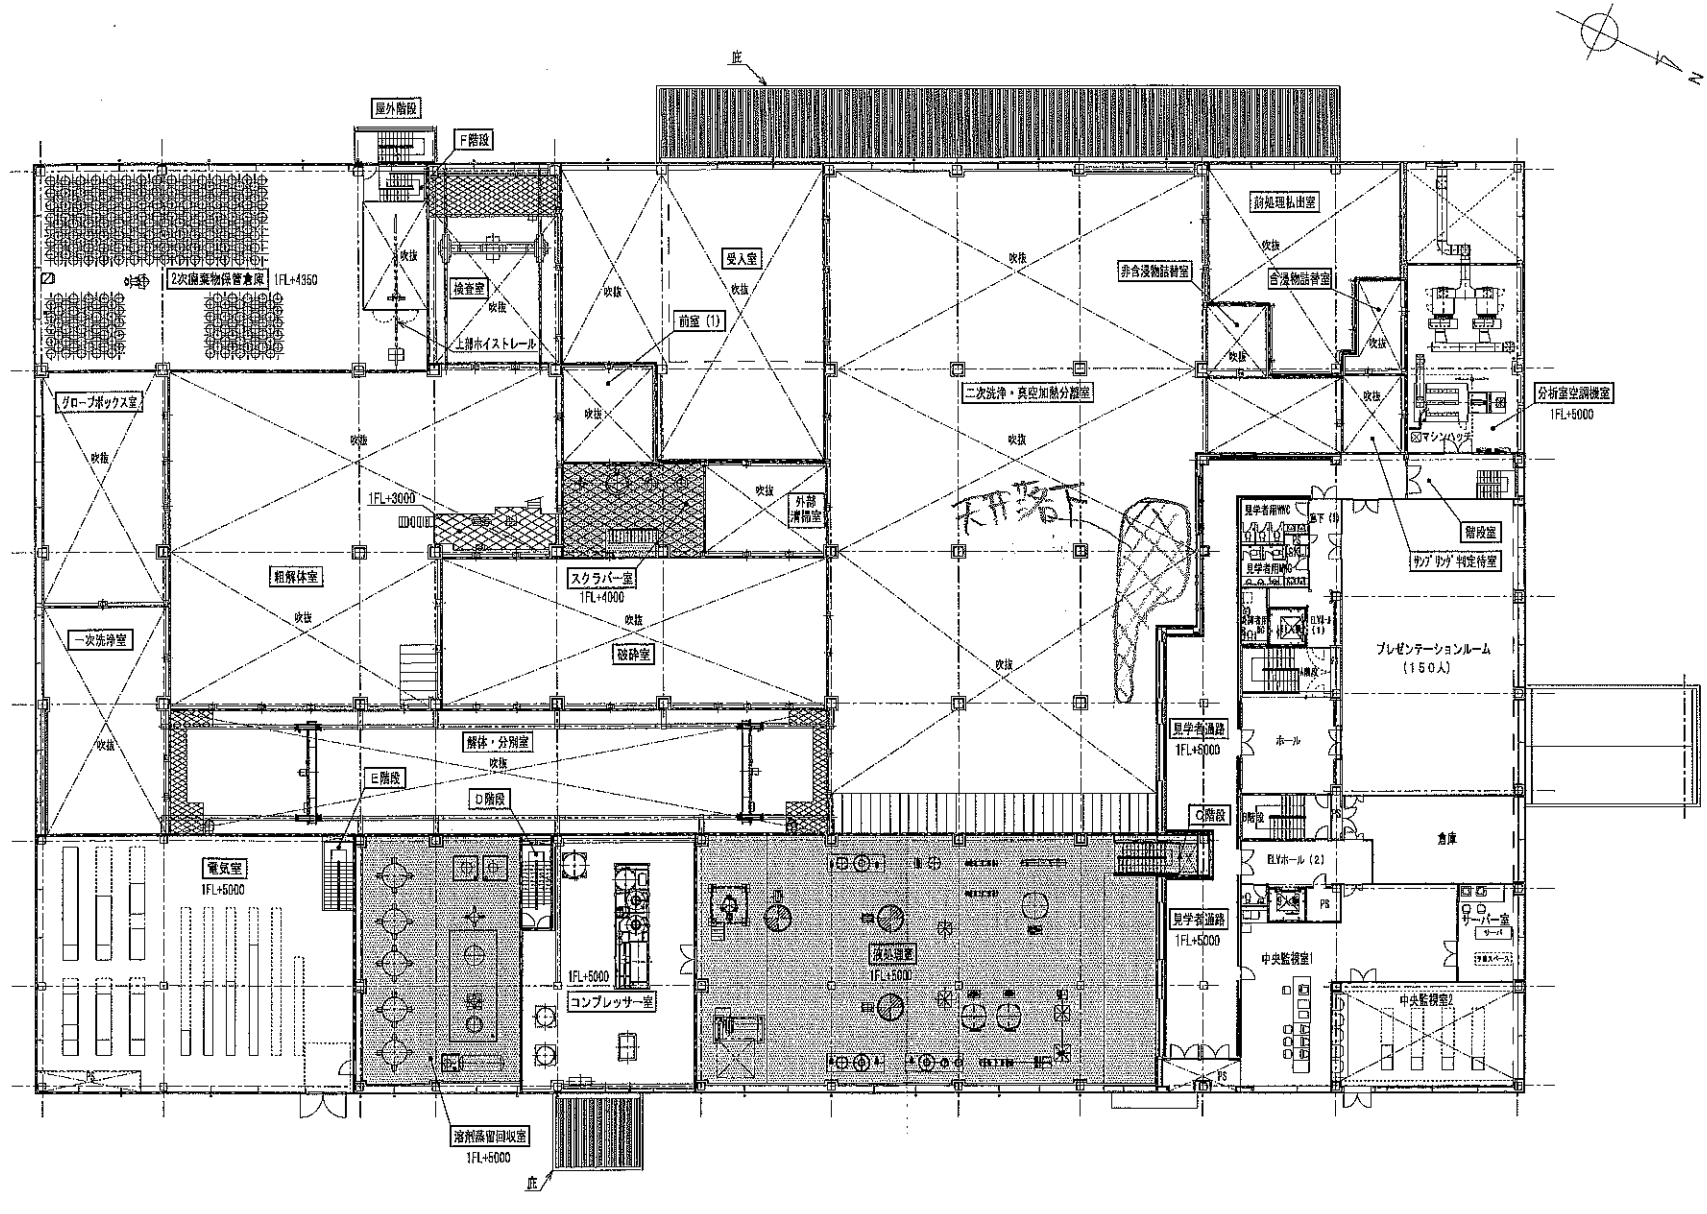
管理区域と出入運用(2F)

9月30日（土）午後1時30分頃、当事業所職員が二次洗浄室天井（石膏ボード+ケイ酸カルシウム板）の一部約20m²が落下していることを発見しました。

- (1) 早急に落下箇所の補修を行い、二次洗浄室での操業が再開できるようにします。
- (2) 発生の原因については引き続き調査を行い、今後の改善につなげます。
