二次洗浄室における天井材の一部落下について

日本環境安全事業(株) 北九州事業所

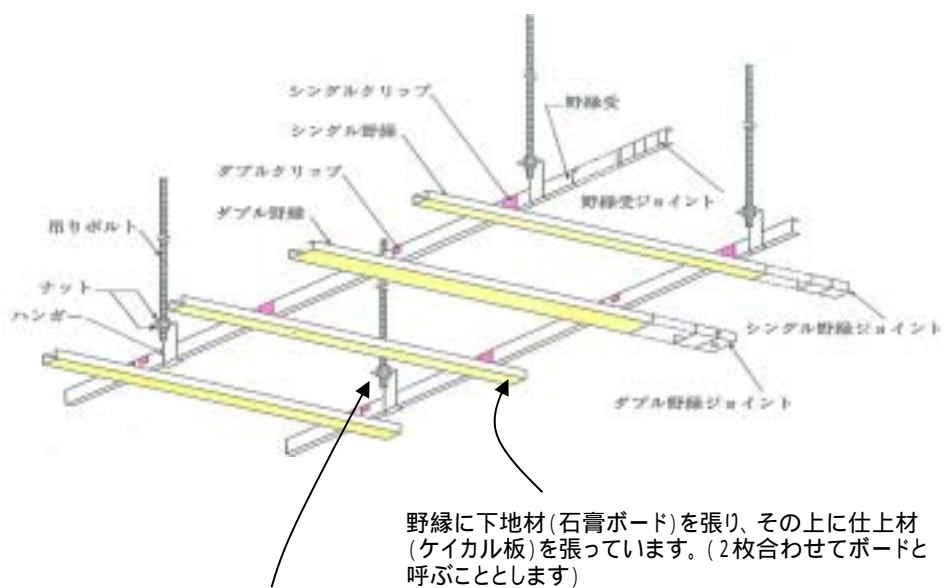
図 - 1 天井材施工方法(概要。斜め下からの図)

二次洗浄室の天井の構造は、図 1 及び写真 - 3 のようになっています。なお、天井材は石膏ボード(9.5mm)と珪酸カルシウム板(6mm)を貼り合わせてあります。

落下した天井材を確認したところ、クリップ＋野縁＋ボードで落下しているものが多く確認されました。

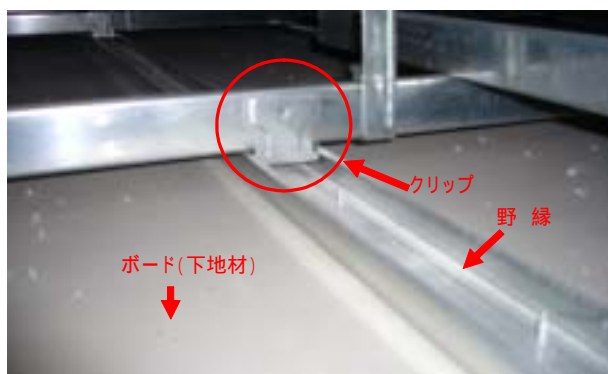
写真 - 3 天井裏写真(参考:管理部門にて撮影)

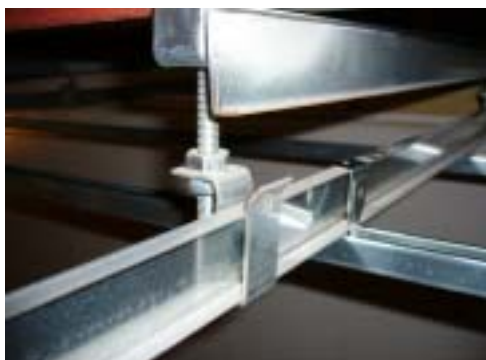
写真 4 クリップの施工写真(1)

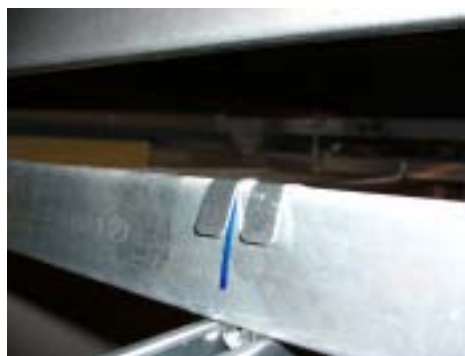
写真 - 5 クリップの施工写真(2)

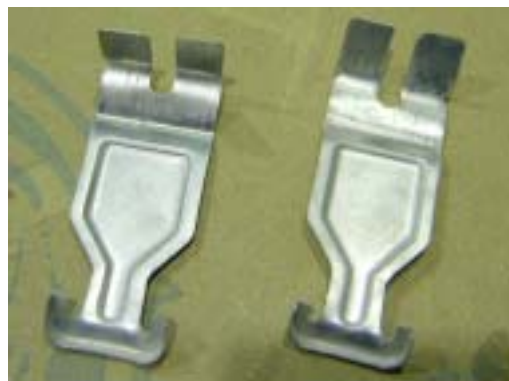
落下した天井材を見ると、ボードと野縁（天井板を貼り付けるための細長いレール）が一体となって落下していることから、クリップが天井材を支えきれなかったために天井材が落下したと推測できます。その要因としては、クリップに下向きの大きな力加わったことやクリップの強度そのものが低下していたことが考えられます。このため、クリップに下向きに加わる力の変化及びクリップ強度の低下の観点から検討を行いました。

写真 7 落下したクリップ

その他の要因としては、誤って天井材を踏みつけたことなどによるクリップのゆるみが考えられます。今回破損・落下した天井部分は、施設の天井裏への進入ルートに該当していることから、天井材の踏みつけの可能性があります。

天井裏を点検するために天井裏に入る経路は2か所しかありませんが、今回の落下場所はそのうち主要な進入ルートに該当していること、また、天井裏の点検は鉄骨材の上を歩かなければならないこと、特に昨年の12月頃に天井裏の状況確認を行うために多人数が点検に入っていることなどの事実を踏まえれば、こうした天井裏の点検の際に誤って天井材を踏みつけたことによりクリップのゆるみが生じた部分があり強度が局所的に低下したものと考えられます。

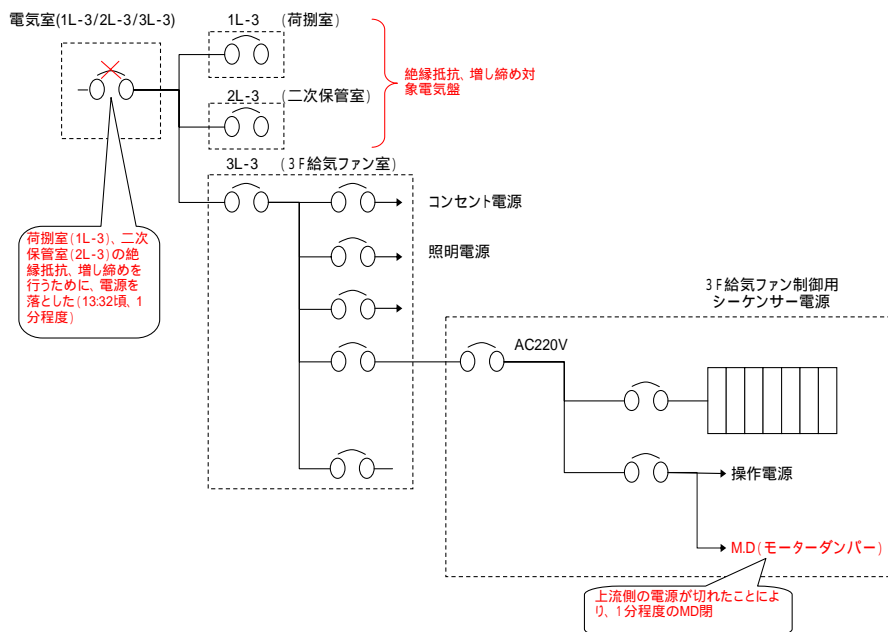
図 - 2 平成18年9月30日 トラブル発生時電気系統点検内容(概要)

今回の落下は、電気系統の点検時に起こりました。電気系統の点検のために、電気室の盤の電源を約１分間落としました。この盤は、給気ファン付帯の MD（モーターダンパー）に給電しているため、その間、MD が「閉」になり、その結果、給気ができない状態が約１分間発生し（また、一方で、排気は継続していたことから）、二次洗浄室の室圧が急激に低下したものと考えられます。（図 2、3、4）

急激な負圧が生じないような点検方法などの見直し

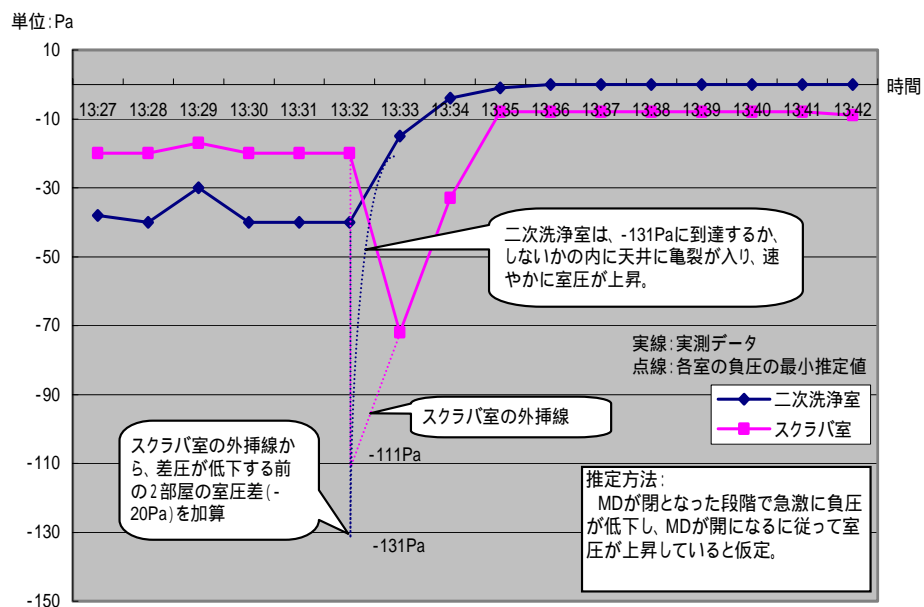
図 - 4 二次洗浄室の天井落下時における差圧状況の推定 (荷捌き室が基準)
二次洗浄室の差圧を推定するために給排気系統が同じスクラパー室を参考として図示しています。

クリップの強度については、短期の最大許容荷重が 370 Pa 程度と計算されています。天井材の荷重 (石膏ボード + 珪酸カルシウム板の重量) は 133 Pa 程度であることから、クリップ強度を超えるには 240Pa 程度以上の何らかの荷重が加わる必要があります。しかしながら、二次洗浄室の室圧の変化から見ると、このような状況には至っていなかったと考えられます。(図 - 4)
