平成 20 年 3 月 27 日
日本環境安全事業株式会社

最近のトラブル状況について

○溶剤蒸留塔サンプル採取装置からの溶剤の漏洩

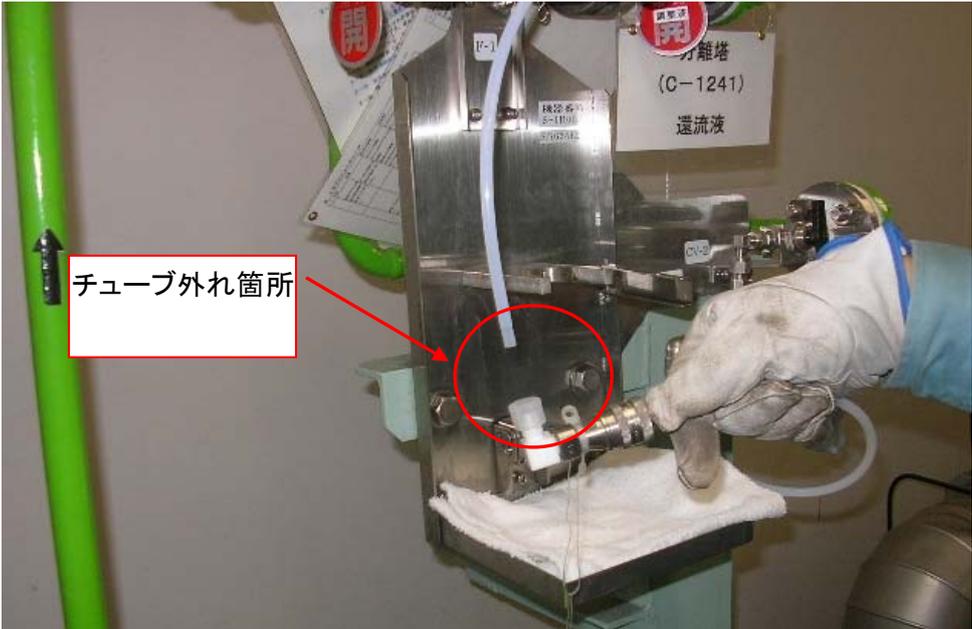
- ① サンプル採取装置のバルブのシール部に異物が入り、内部漏洩した。
 - ② サンプル採取用チューブの継手の締め付け力が経年変化により低下し、チューブの繋ぎ部分が内圧により外れた。
- ・今回の漏洩箇所及び類似箇所におけるサンプリングの作業手順等について、以下の見直しを行いました。

チューブ外れ箇所

- ① サンプル採取後にバルブのシール部に異物等が残らないように洗浄液により洗浄する手順を追加。
- ② サンプル採取用チューブの繋ぎ部分は年に1回緩み確認のため増し締めを行い、3年毎に交換。
- ③ さらに繋ぎ部分が金属の管を内側に挿入したタイプのチューブへの変更を検討します。
