**北九州PCB廃棄物処理施設第2期施設特殊解体室での天井材一部落下に係る  
原因と対策について**

## 北九州PCB廃棄物処理施設2期施設特殊解体室内での 天井材一部落下の原因と対策について

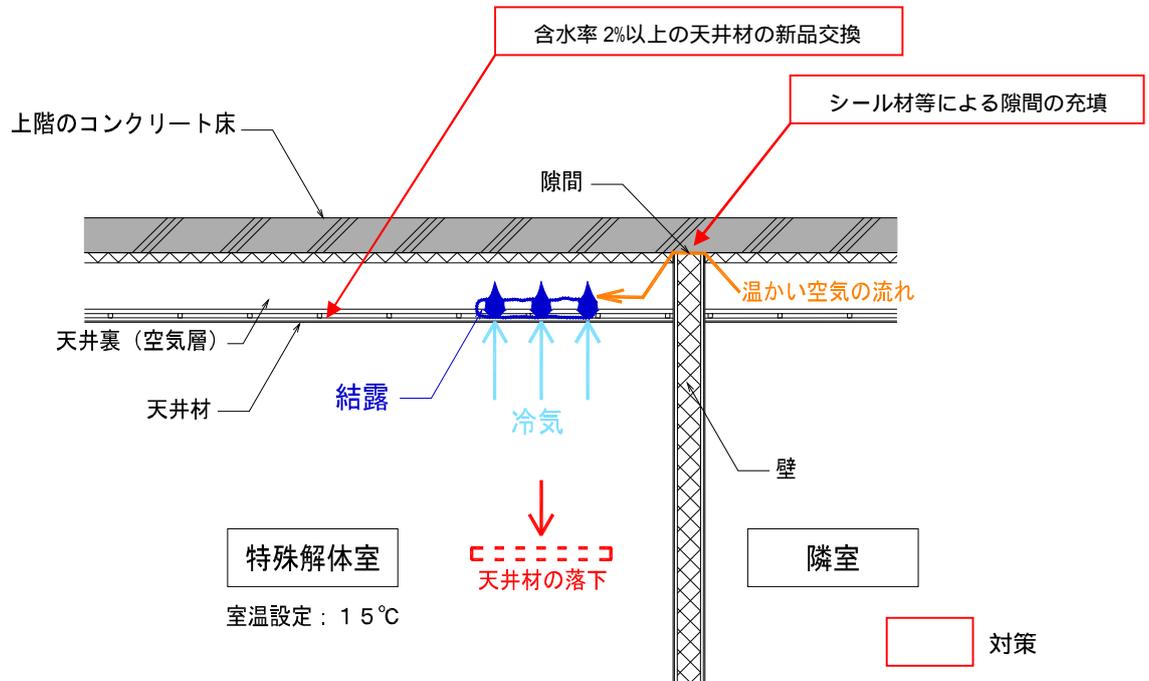
図 発生原因・対策概念図

現場調査により、天井裏にある隣室との隙間から流入した室外空気（外気温度相当）が、特殊解体室内の冷気（室温15℃設定）により冷やされ、天井材上面に結露が発生していたことが確認されました。

この結露の発生により、天井材に水分が浸透して強度が低下し、天井材を取付けているビスから天井材が抜け落ちました（概念図参照）。

特殊解体室天井裏への室外空気の流入を遮断し、天井材上面での結露発生を防止するため、隙間に気密性の高いシール材等を充填しました。

天井材の含水率と天井材強度との関係を調査・検討し、含水率が2%以上の天井材を新品に交換しました。
