平成 25 年 3 月 1 日

## 北九州 P C B 廃棄物処理施設第 2 期施設溶剤蒸留室内での 洗浄液の漏洩の原因と対策について

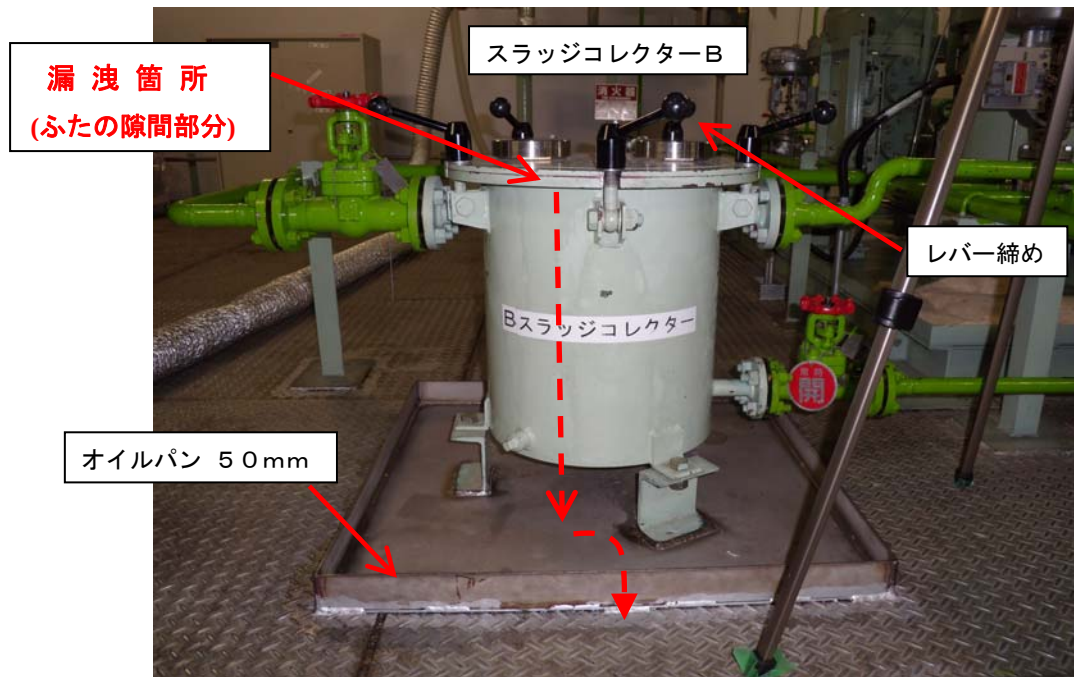
＜ 漏洩した部分(対策前)の設備写真 ＞

平成 24 年 9 月 22 日(土)午前 6 時頃、作業員が日常点検中に溶剤蒸留室 1 階床面に液溜まりを発見しました。直ちに、漏洩箇所を調査したところ、同室 3 階のスラッジコレクター B(浮遊固形物回収槽)蓋部から洗浄液が漏洩し、オイルパンを越えて 2 階及び 1 階へ漏出していることを確認したため、速やかに、漏洩防止及び漏出物の回収・拭取りを実施しました。

スラッジコレクター B 蓋で漏洩時使用していた O リングを調査した結果、3 年間の使用により O リングが塑性変形してシール不良となり、これにより洗浄液が漏出したものです。

- ・ スラッジコレクター B の使用中止 (3 (1) で示す対策を講じるまでの間の措置)
- ・ O リング(シール材)を新品に交換 (他の類似設備を含む。)
