News Release

平成 25 年 10 月 30 日

## 北九州 P C B 廃棄物処理施設第 2 期施設真空加熱分離処理室内床面上への P C B を含む洗浄液の漏洩の原因と対策について

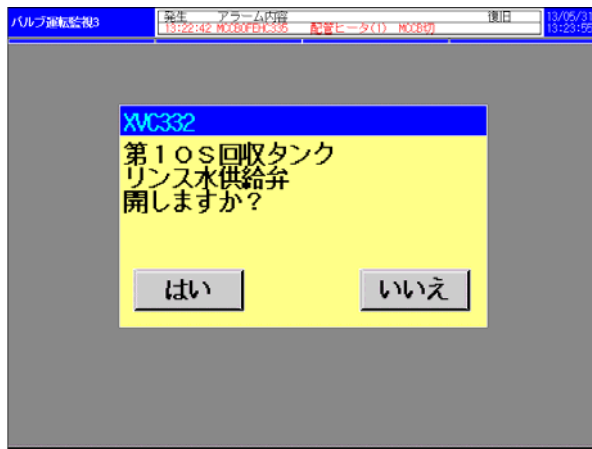
### 1. タッチパネルの応答確認追加

誤操作を未然に防ぐための応答確認機能(Y E S & N O)がなかったこと。

真空加熱分離装置A、B、C号機のタッチパネルについて、応答確認機能の付加、タッチペンの使用、ボタン位置の変更(写真参照)の改善を実施しました。

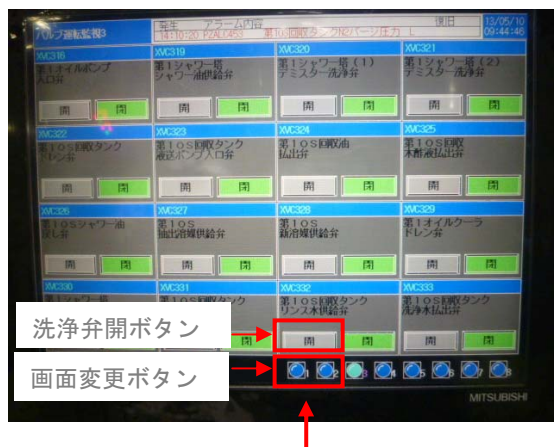
変更前

弁開閉状態確認の際、開スイッチは赤表示、閉スイッチは緑表示を目視確認できるシステムとなっていたが、洗浄水弁開閉スイッチのパネル配列が画面変更ボタン(ページ送り)の直近にあったため、作業員が画面変更ボタンと洗浄水弁開スイッチを同時タッチしたことにより作動後直ぐに画面が替わり、洗浄水弁開の赤表示に気づかなかったこと。

同時にタッチしたボタン
