## ベンゼン濃度の協定値超過について

### 1 発生の状況について

測定場所： 2期処理施設液処理設備排気排出口（2G4系統）

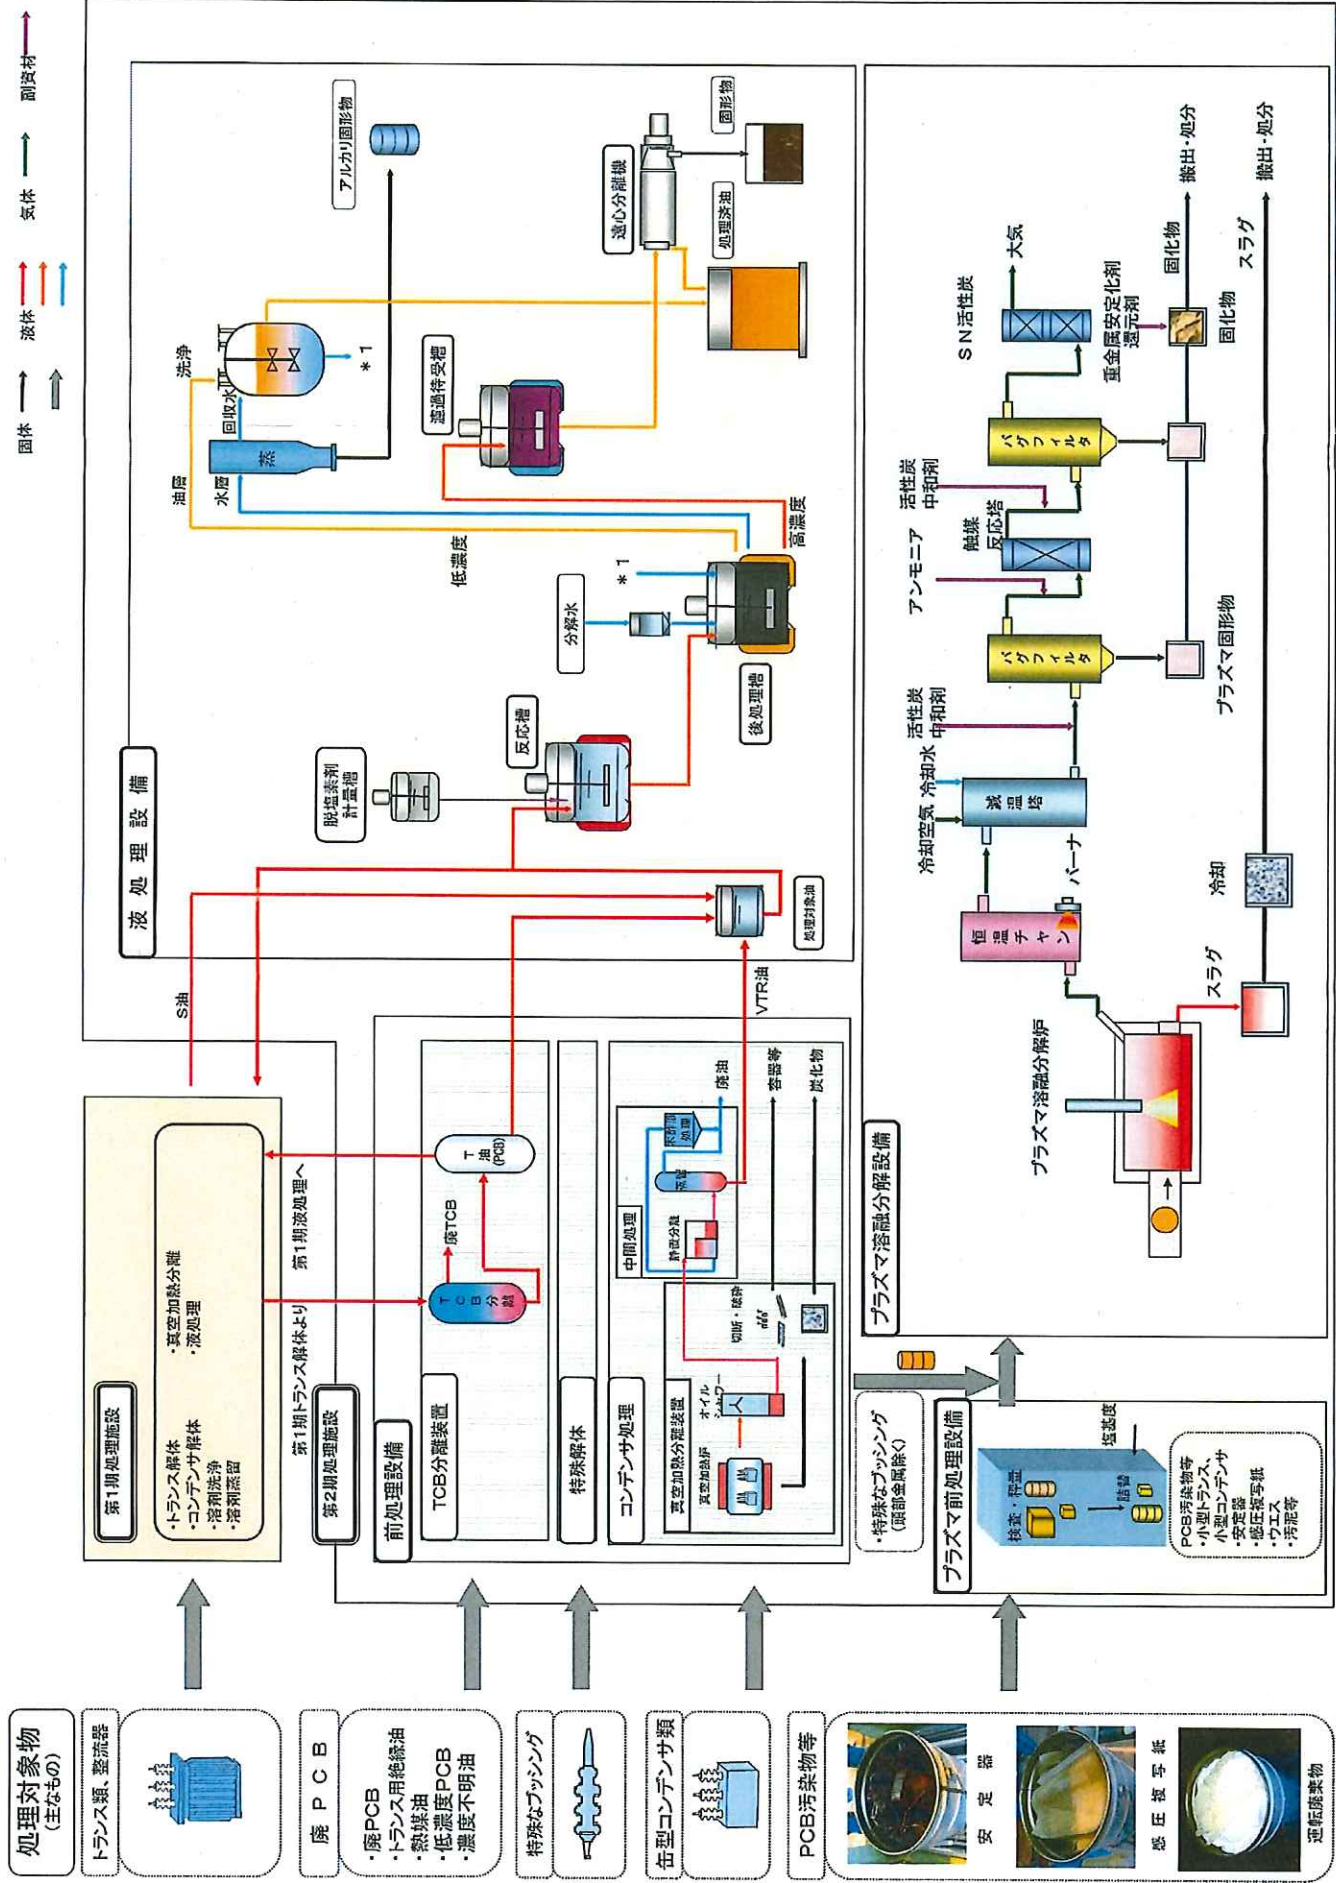
図 1

北九州PCB処理事業所では、PCB無害化のため脱塩素化分解を行っています。無害化後の分解液は固液分離処理を行っており、その工程で生じた排気は活性炭吸着塔を通して大気に排出しています。（図1）

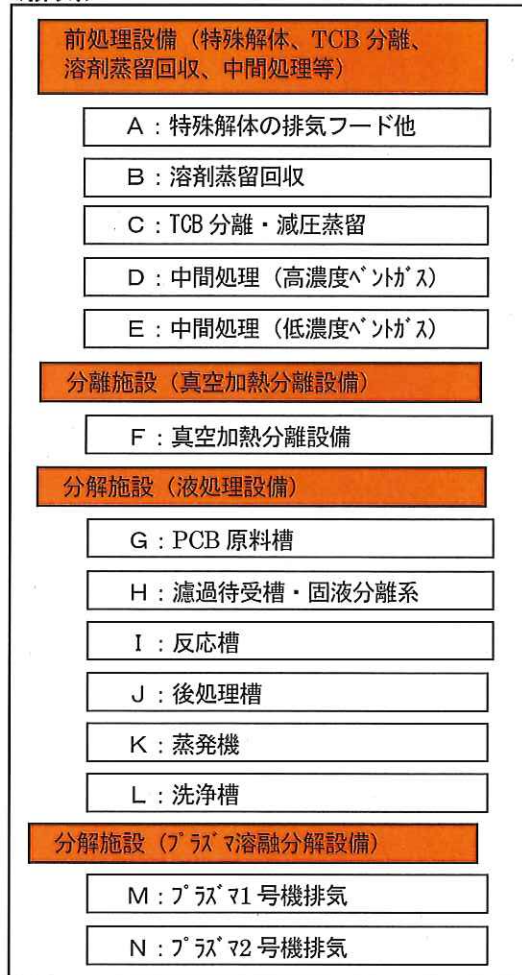
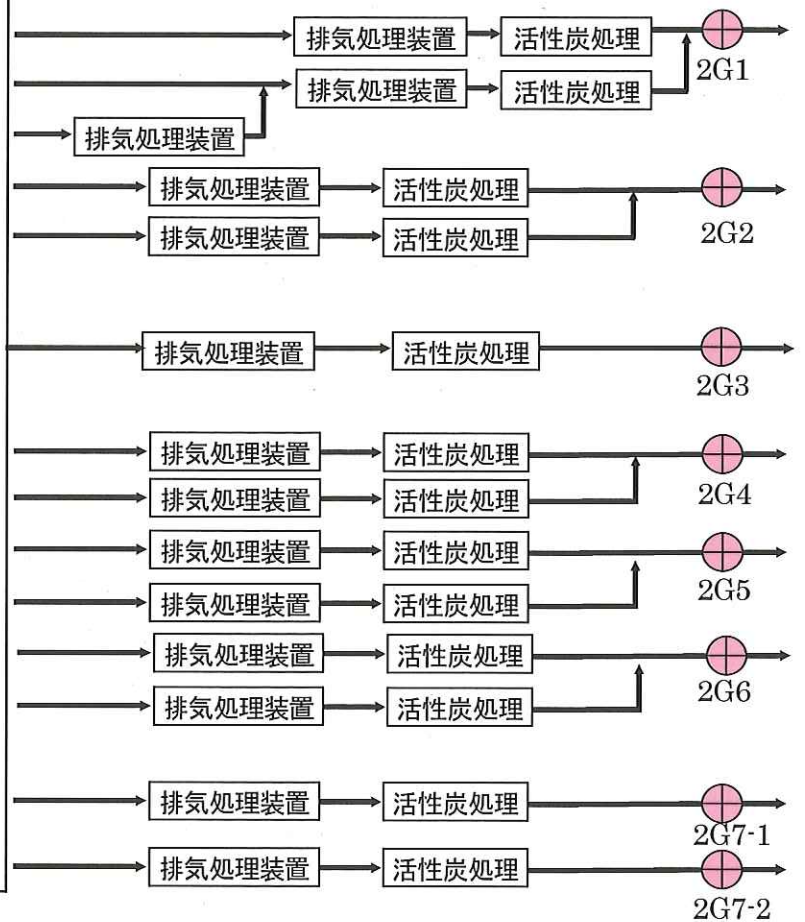
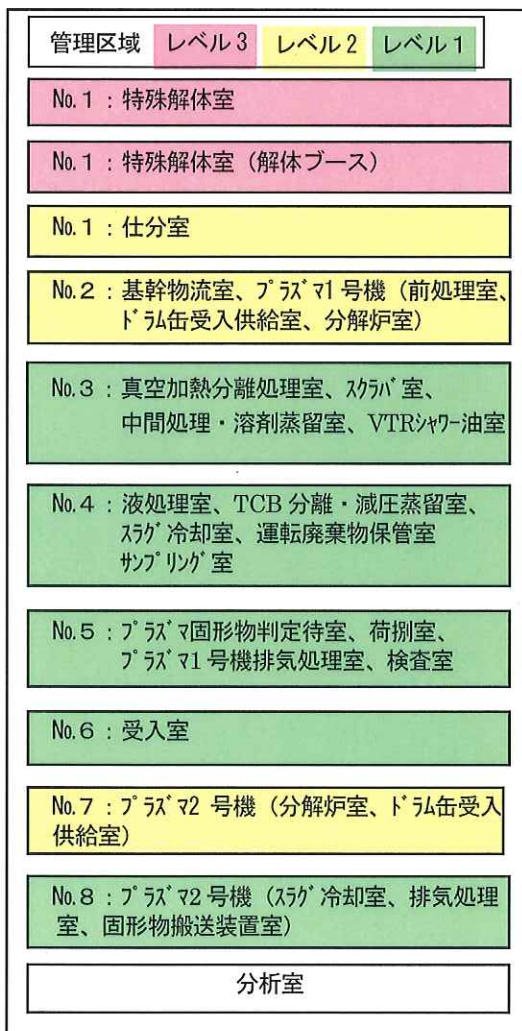
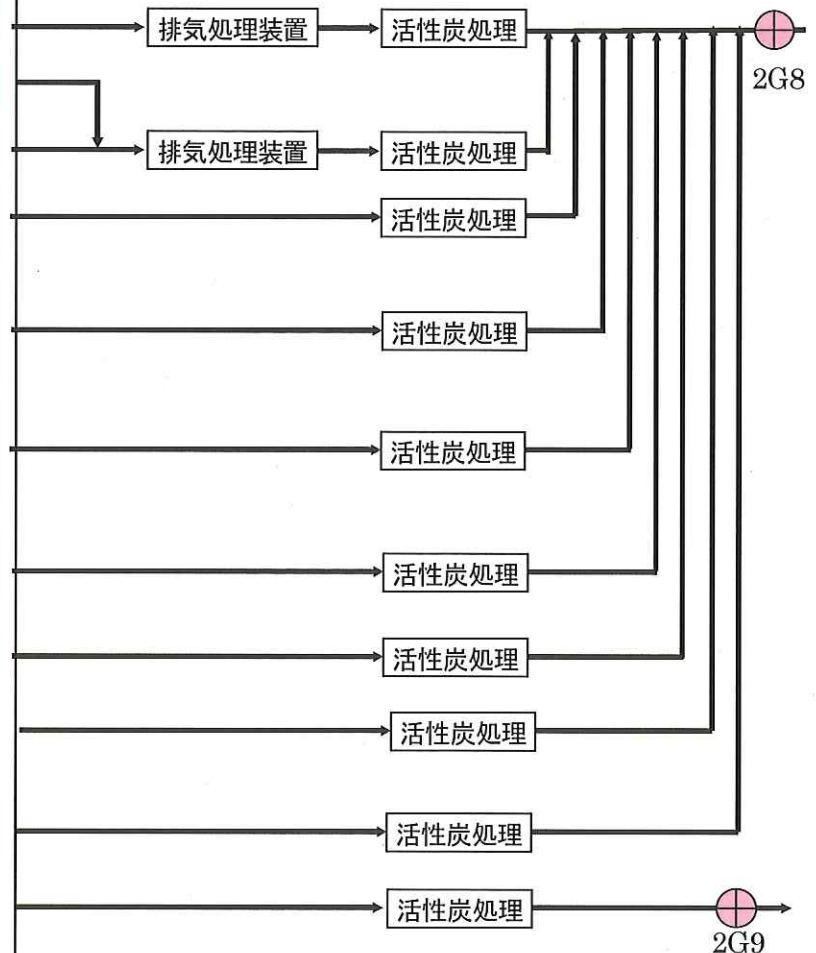
図 2

平成27年10月14日（水）13時30分に当該工程の大気排出口（2G4系統）で貴市によるベンゼンの行政測定のためのサンプリングが行われました。（図2）

測定結果： ベンゼン濃度 520mg/Nm<sup>3</sup>

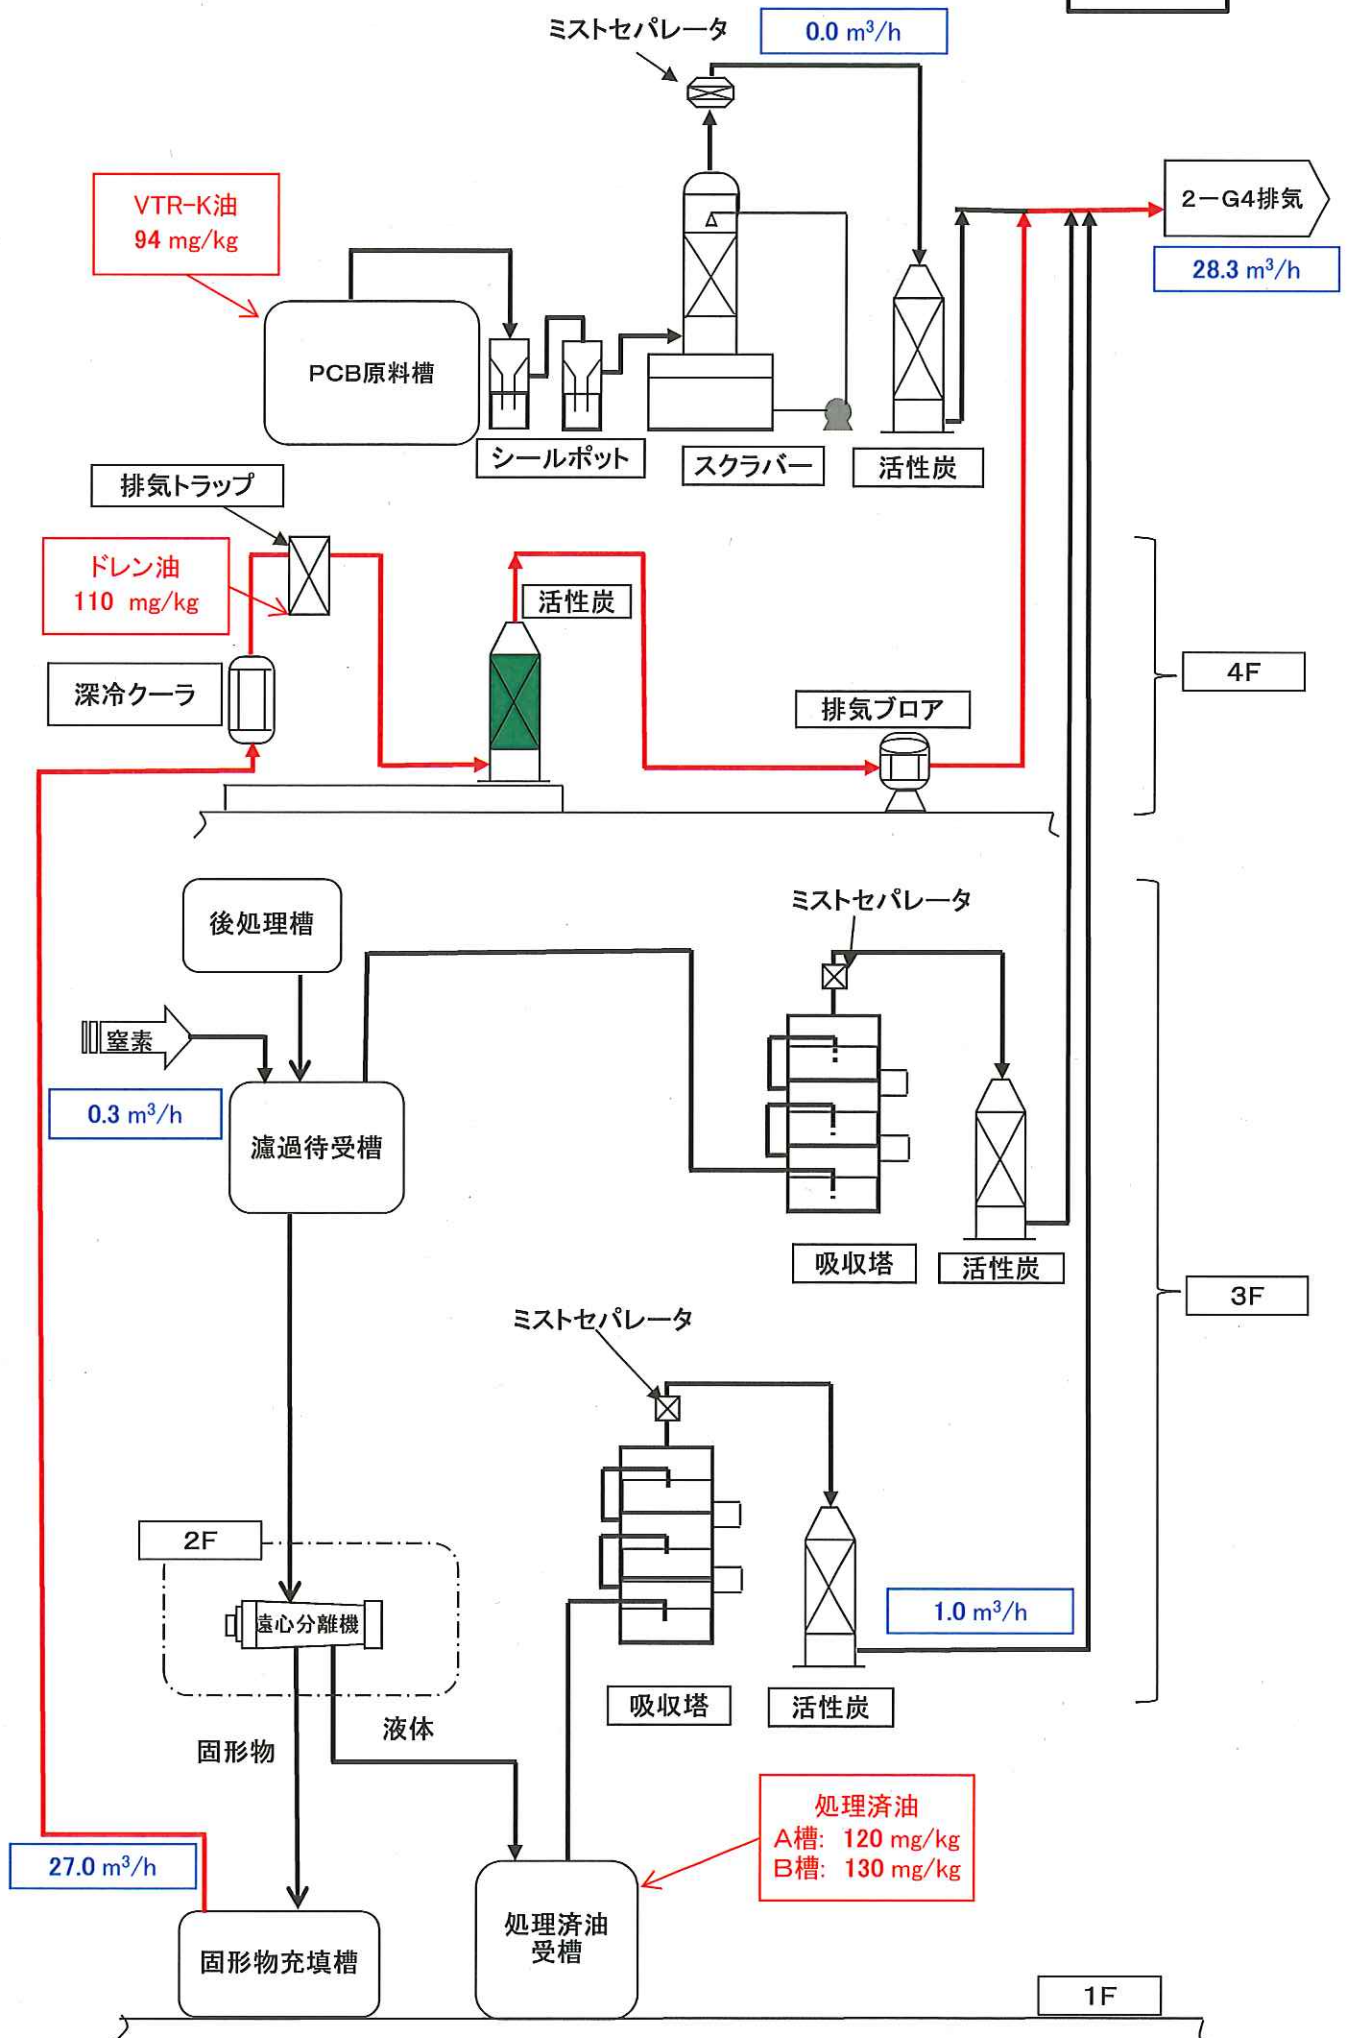
当該液処理設備排気系（排出口：2G4）には、図3に示すように、PCB原料槽系、濾過待受槽系、処理済油受槽系、固形物充填槽系の4箇所からの排気が流れています。

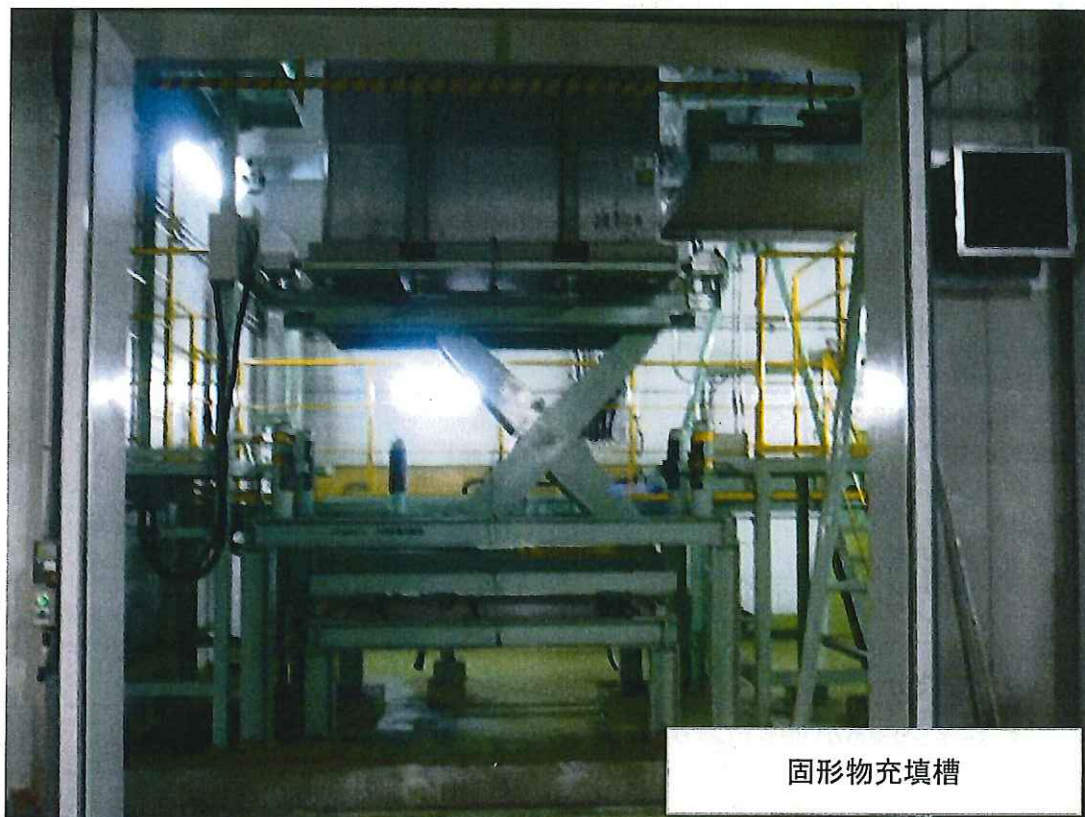
写真1

ベンゼン検出が考えられる固形物充填槽内の固形物は、定期的に作業員が重機を用いてコンテナごと払い出しを行っています。

固形物充填槽

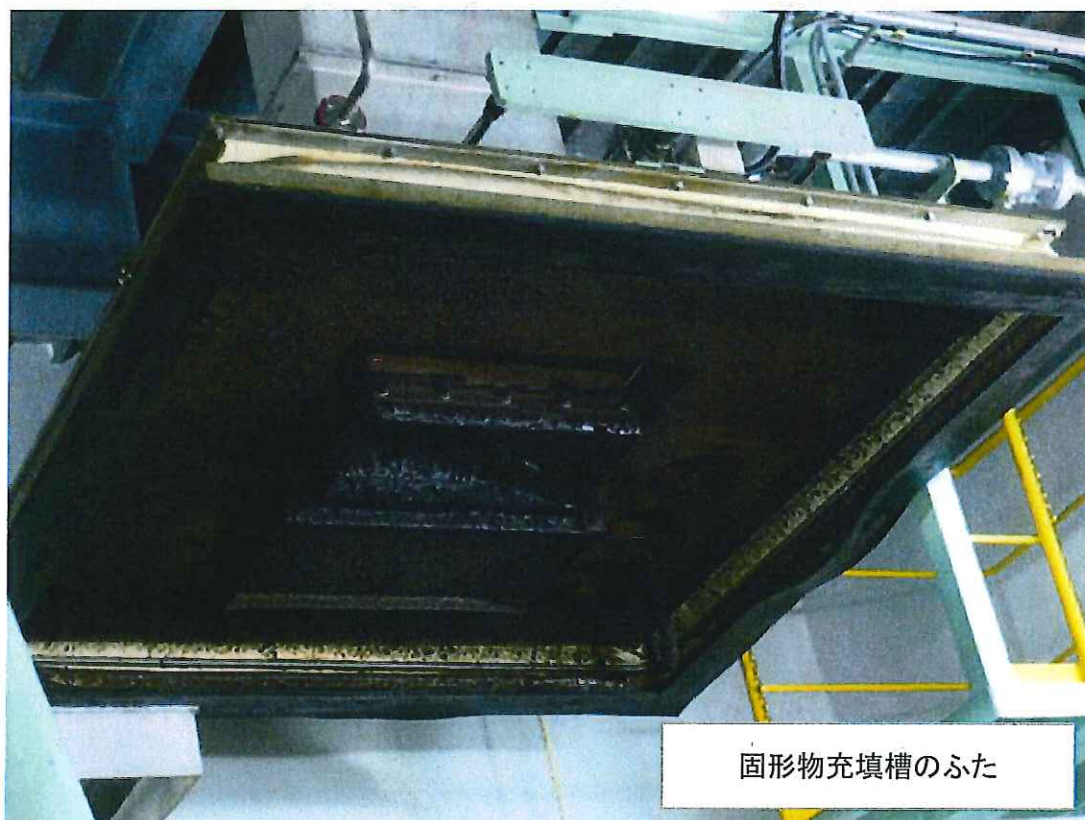
固形物充填槽のふた

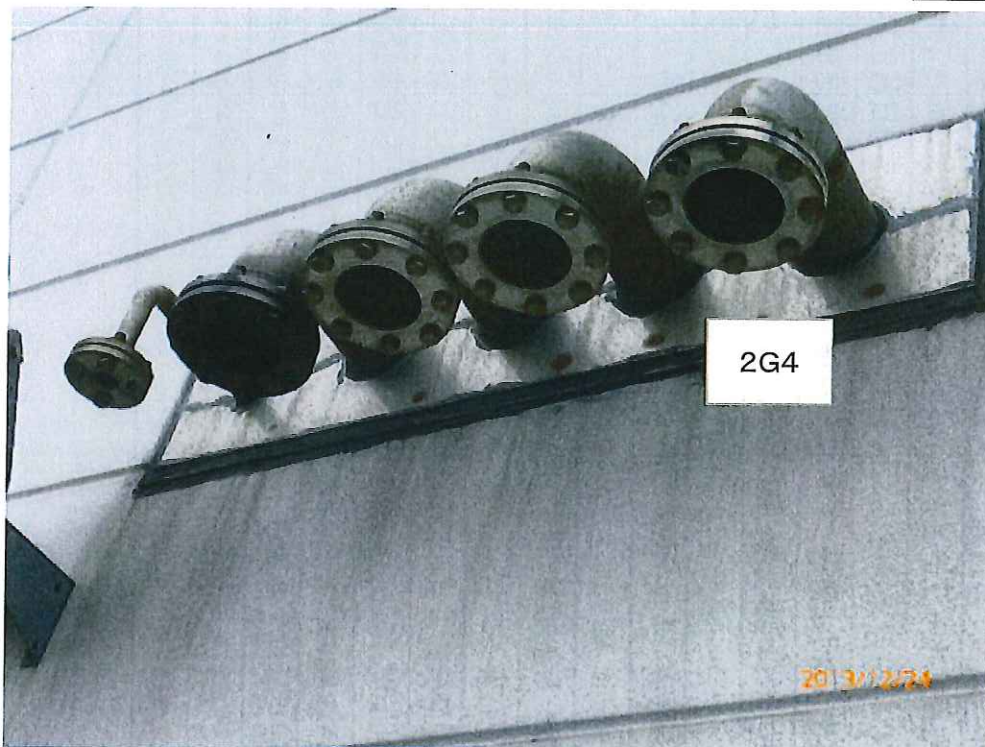
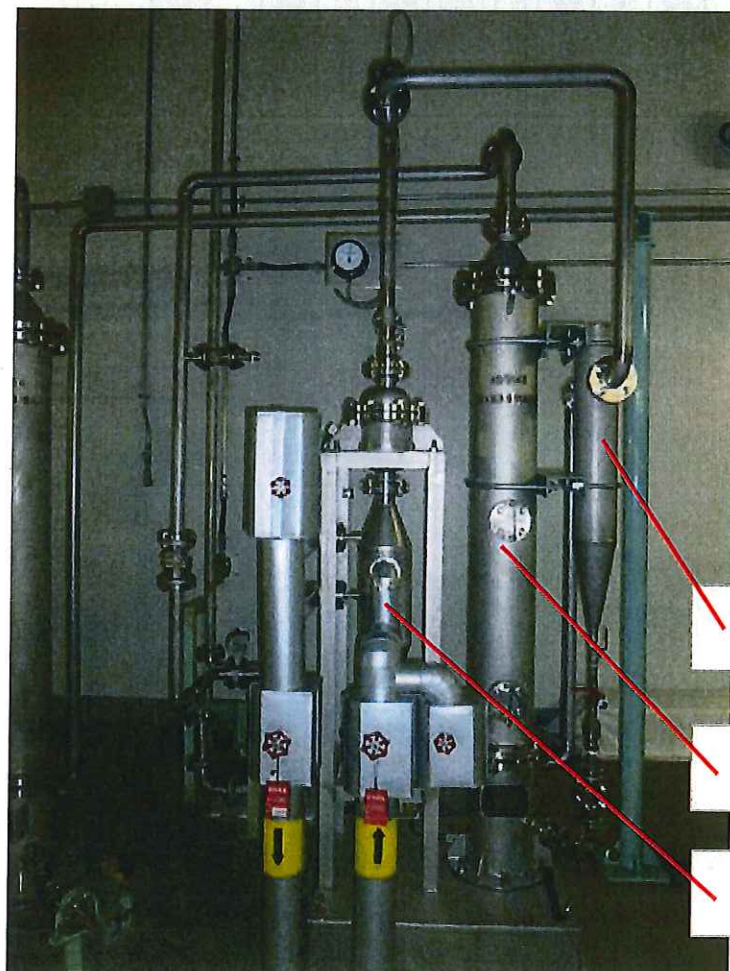
写真2

その結果、排気は順調に行われたものの、排気風量が大きいためから排気中の油分が増加し、平成26年2月頃から、油分中のビフェニル分が深冷クーラーで凝縮・固化することによる閉塞が頻繁に発生するようになり、深冷クーラー配管の洗浄を繰り返しながら管理を継続しましたが、徐々に運転に影響を及ぼす結果となりました。

検討期間中は、活性炭吸着塔の吸着寿命を判定するため、ベンゼンの簡易測定等を実施しながら、活性炭の交換頻度を上げ（交換頻度：1年毎→半年毎→1ヶ月毎）、ベンゼンの協定値遵守に努めてきましたが、油分除去が十分に行われず、活性炭吸着塔に混入した油分によりベンゼンの吸着能力の低下を起こしていたものと考えられます。

排気トラップ

活性炭塔

深冷クーラ
