# 北九州 PCB 処理事業所 2 期施設で保管していたドラム缶からの廃液の漏洩に関する報告書

平成 28 年 6 月 28 日  
中間貯蔵・環境安全事業株式会社

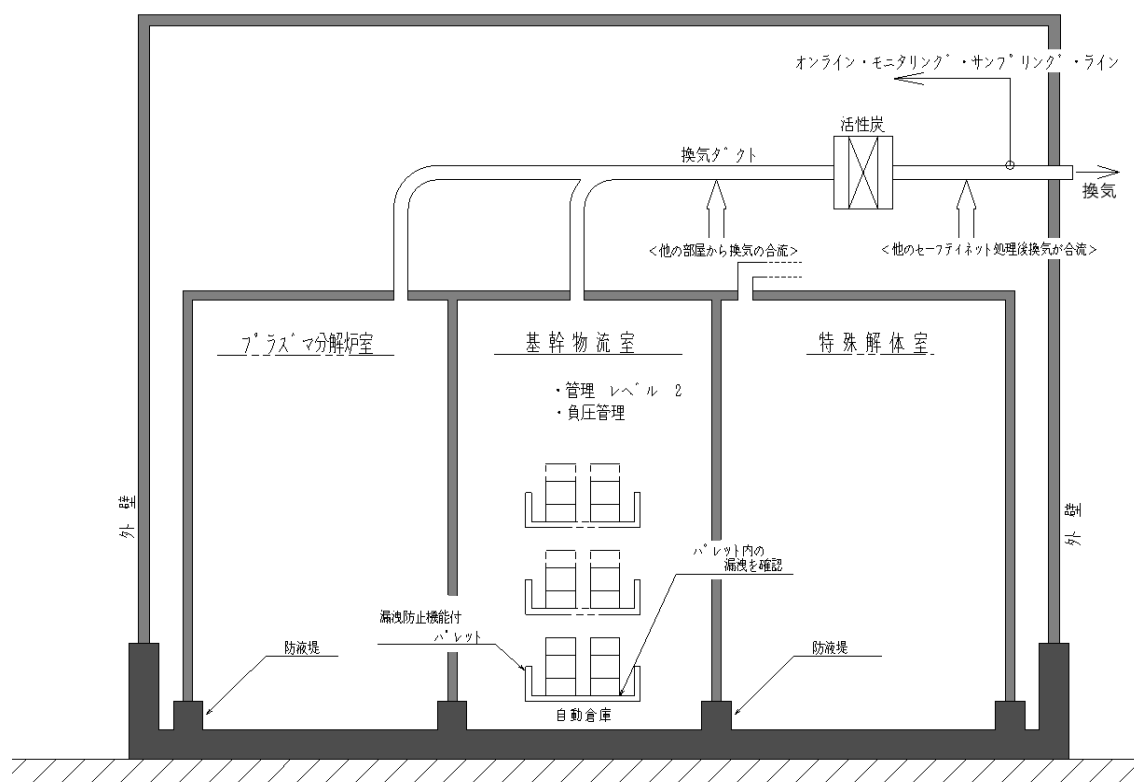
本事案発生個所のイメージ図

中間処理系統に設置しているストレーナー<sup>2</sup>に、ドレン<sup>3</sup>抜きバルブを取り付けるため、以下の3つのポンプ回りの配管残液をドラム缶1缶に一時的に抜き出したものです。いずれの液もコンデンサ等を真空加熱分離する工程で発生した廃液であり、これらは、本事業所で処理工程に返送することにより処理を行うものとしていました。

今回の廃液にはPCBが約9%含まれ、木酢液の影響で酸性（pH=4）を呈していました。ドラム缶には75リットルほど充填されており、このうち5リットルがパレット内に漏洩しました。

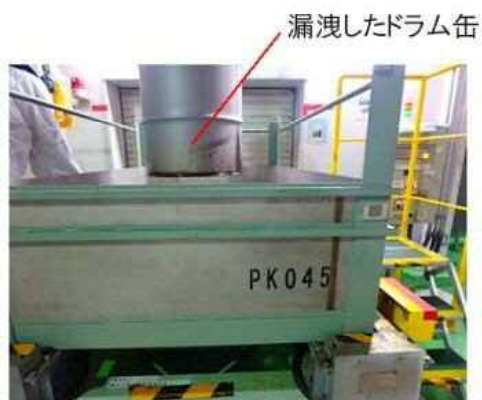
今回漏洩を確認した廃液は、鉄製のドラム缶に保管し、同様の廃液が一定程度集まったところで本来の処理槽に戻し処理することとしていました。これは廃液には PCB が含まれているため、それらを処理槽に戻す作業は安全に十分配慮し、かつ PCB に曝露する機会を極力減らした上で行う必要があるためです。しかし、今回は同様の廃液（木酢液の比率の高い液種）が一定程度集まらずに施設が定期点検時期を迎えたため、漏洩防止機能を有するパレットを備えた自動倉庫にて保管していました。その後、保管が長期に至る事態が発生し、また、廃液は主成分の木酢液により酸性（pH=4）を呈していたことから、ドラム缶の腐食が徐々に進み、ドラム缶からのパレット内への滲み出しに至ったことが明らかとなりました。

漏洩したドラム缶

- ① ドラム缶からの滲みや漏洩を最も少なくするために、ドラム缶に一時保管した廃液は速やかに処理設備に戻す、又はドラム缶ごと真空加熱分離等により無害化処理を行う等の作業指示を適切に行うとともに履行確認を行い、ドラム缶での保管期間を極力短くする適切な管理を徹底します。
- ② やむを得ず長期にドラム缶で廃液を保管せざるを得ない場合には、その廃液の性状に応じた漏洩防止を確実にするために、ドラム缶にビニールによる内貼りの措置や、より耐腐食性の高いステンレス製ドラム缶を用いるなど、漏洩しない措置を講じます。
- ③ 自動倉庫において廃液を保管するドラム缶については、その全数を毎月自動倉庫から呼び出して目視確認することとします。  
また、廃液を一時保管する全てのドラム缶について、ドラム缶ごとに保管物の性状や充填日等の情報を毎月チェックするなど確実に保管期間を確認します。
- ④ 他事業所におけるトラブル事案の水平展開について、これまで以上に幅広く対応していきます。
- ⑤ PCB 処理に従事する社員全員に対して、改めてトラブル発生時の適切な対応と関係者及び関係機関への情報連絡を迅速に行うよう指導・教育を行います。

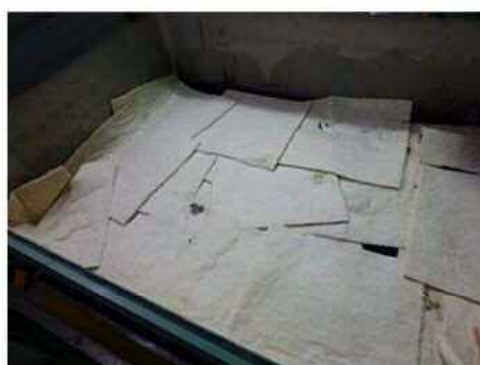
吸着マツにて回収

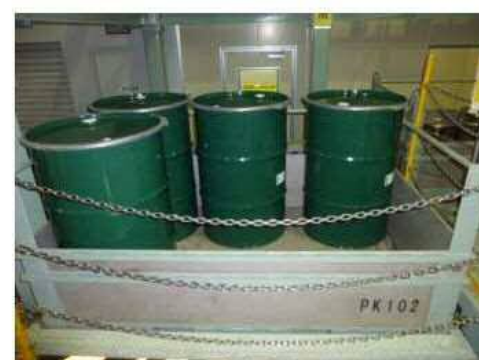
漏れ防止機能を有したパレット
