## 北九州 P C B 廃棄物処理施設第 2 期施設溶剤蒸留室での洗浄液の漏洩に係る 原因と再発防止策について

## 北九州 P C B 廃棄物処理施設 2 期施設溶剤蒸留室内での 洗浄液の漏洩の原因と再発防止策について

平成 22 年 6 月 17 日に発生しました 2 期施設溶剤蒸留室内の溶剤蒸留回収設備である遠心分離機からの洗浄液の漏洩につきまして、原因の確認と再発防止策を講じ、北九州市より確認をいただきましたので、ご報告いたします。

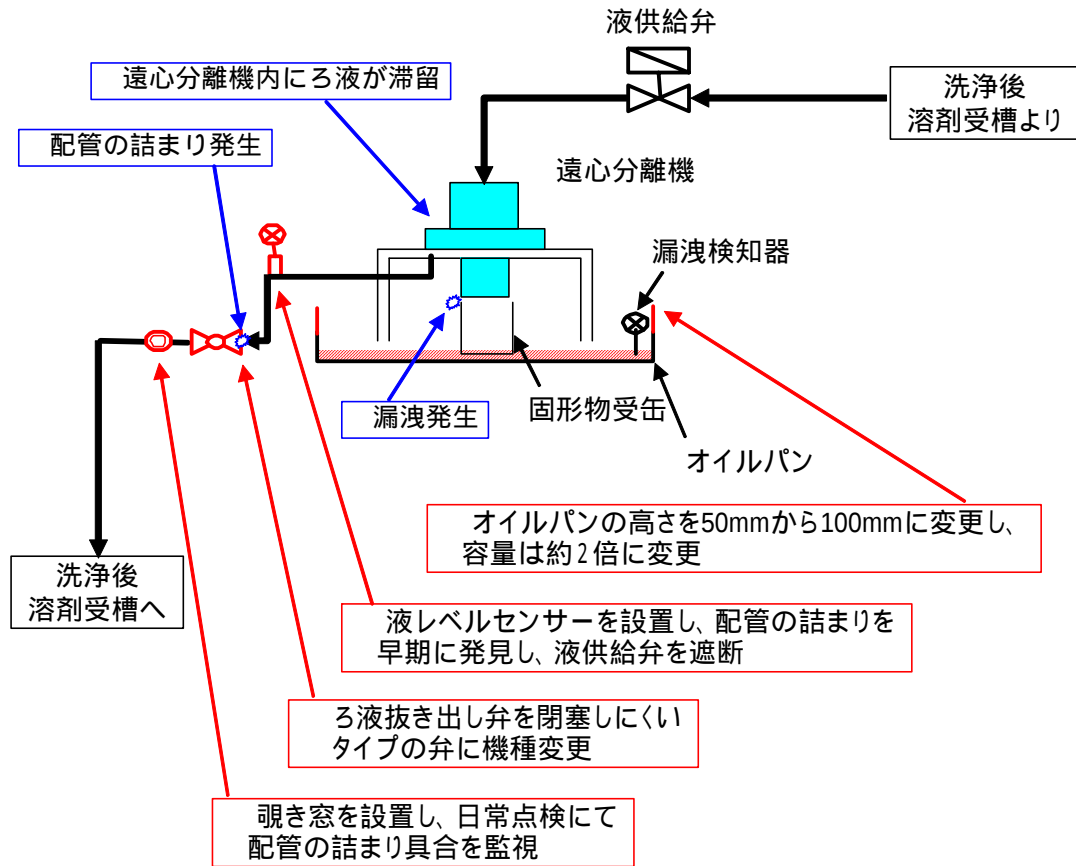
# 現場概念図

遠心分離機で分離される洗浄液の分離ろ液の中には遠心分離機では完全には取りきることができないきめの細かい浮遊固形物が含まれており、この浮遊固形物がろ液抜き出し配管に設置している弁に引っ掛かって堆積し、ろ液抜き出し配管を閉塞したため、遠心分離機内にもろ液が溜まり、分離固形物出口から固形物受缶に溢れ、さらにオイルパンへ漏洩したものと推定されます。

漏洩発生経緯  
再発防止策

ろ液抜き出し配管に設置している弁を閉塞しにくいタイプの弁に機種変更しました。

弁の閉塞等の異常を早期に検知して、遠心分離機を停止し、液供給弁を閉止するため、ろ液抜き出し配管に液レベルセンサーを設置しました。

日常のパトロールにて液抜き出し配管に異常がないことを確認出来るように、配管途中に覗き窓を設置しました。

万が一の漏洩に備えてオイルパンの高さを、現行の高さ 50mm から 100mm に嵩上げをしました。これにより、オイルパンの容量はこれまでの約 2 倍となり、万が一、前記の液レベルセンサーが機能せずに遠心分離機内に洗浄液が溜まっても、オイルパン内で余裕をもって受けられるようになりました。
