## 北九州 P C B 廃棄物処理施設 第 1 期施設 2 次洗浄室内での洗浄液の漏洩について

## 北九州 P C B 廃棄物処理施設第 1 期施設 2 次洗浄室内での 洗浄液の漏洩について

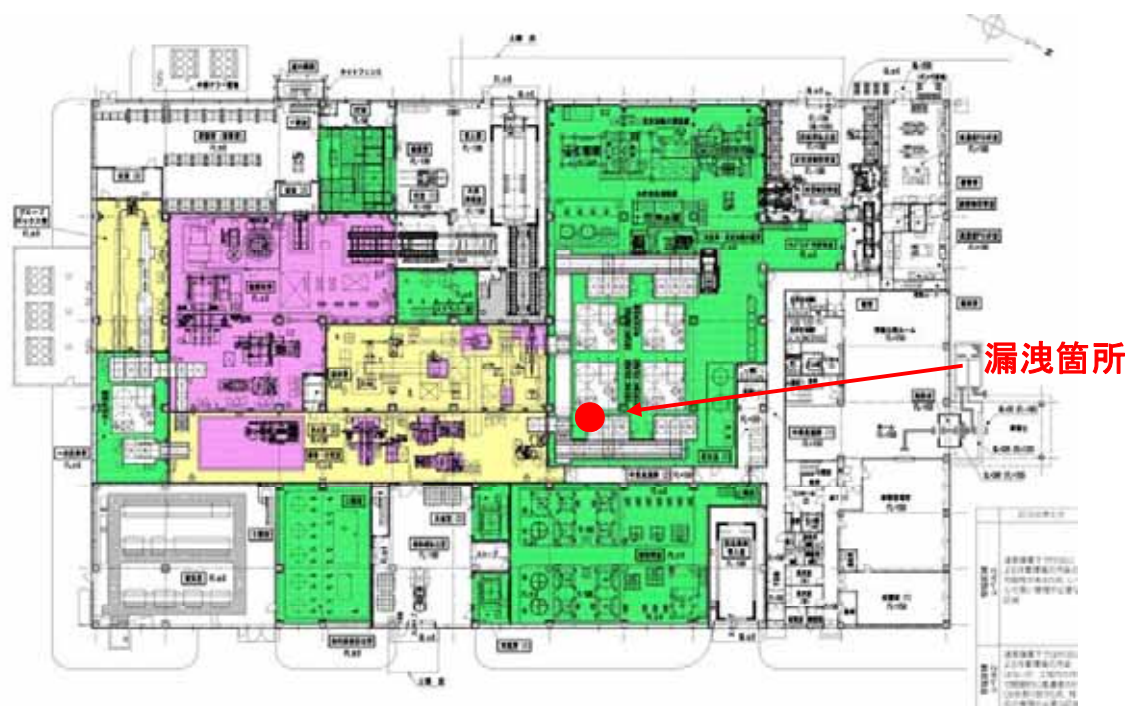
## ＜第1期施設(1階)平面図＞

平成 25 年 2 月 1 日午前 9 時頃、当社北九州 P C B 廃棄物処理施設第 1 期施設の 1 階にある 2 次洗浄室内の含浸物 2 次洗浄装置の熱交換器に接続していた窒素ガスホースから、トランス・コンデンサ内部の紙・木などを 2 次洗浄した洗浄液（P C B 濃度 0.17%）が約 10 リットル漏洩しました。これらの漏洩した洗浄液は、直ちに回収しました。

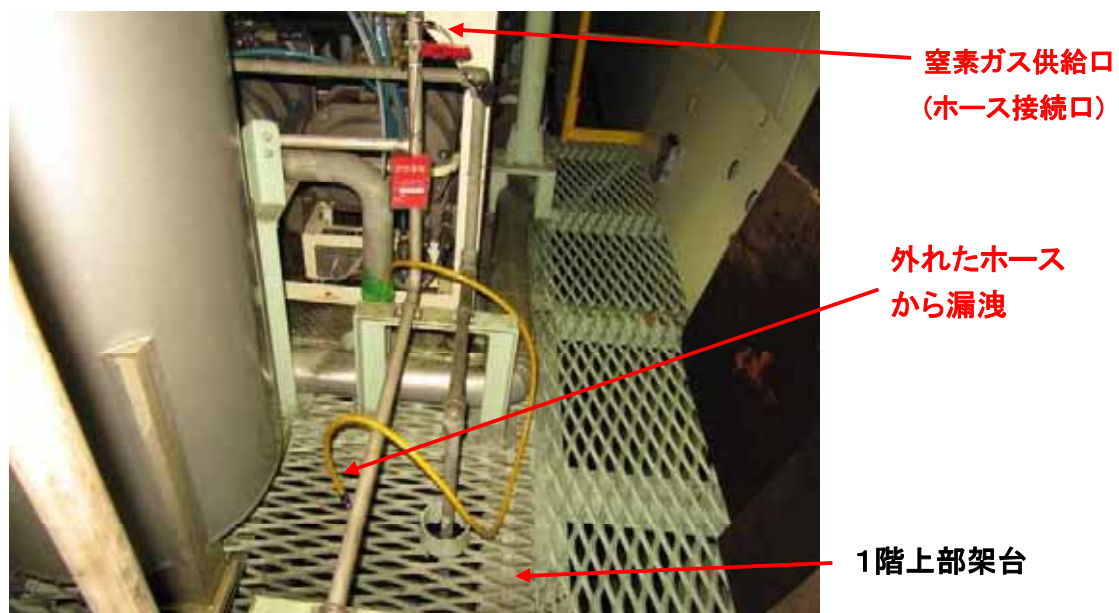
## ＜漏洩した部分の写真＞

原因は、熱交換器が閉塞したため、窒素ガスを送り込んで閉塞を解消する作業を行っていたところ、窒素ガスを送り込むホースが元栓から外れ、外れたホースに洗浄液が逆流して漏洩したもので、作業員のホース接続ミスにより生じたものです。
