平成 2 5 年 5 月 8 日

## 北九州 P C B 廃棄物処理施設第 2 期施設 真空加熱分離処理室内での P C B 汚染水の漏洩について

北九州 P C B 廃棄物処理施設第 2 期施設真空加熱分離処理室内での  
P C B 汚染水の漏洩について

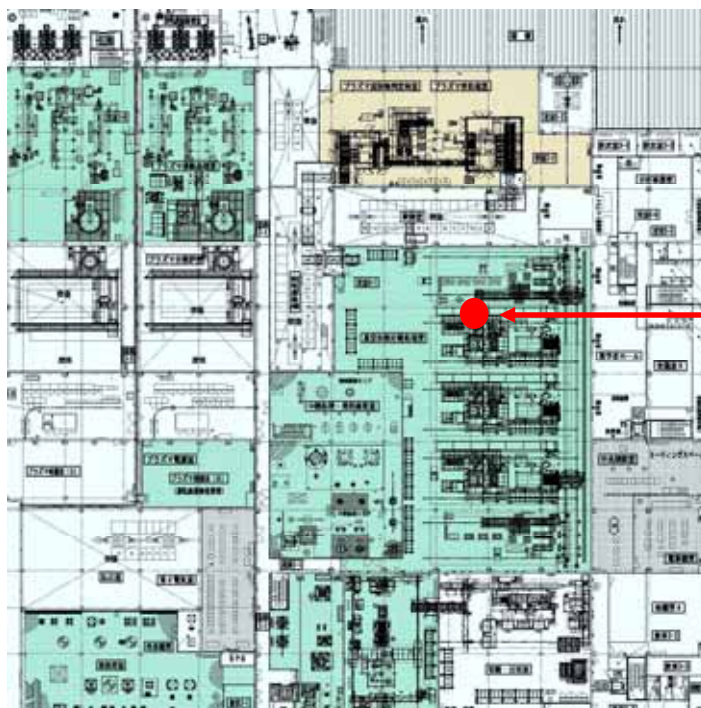
<第2期施設(3階)平面図>

平成 25 年 5 月 8 日午前 10 時頃、当社北九州 P C B 廃棄物処理施設第 2 期施設 3 階の真空加熱分離処理室内にある真空加熱分離装置 A 号機の排ガス処理装置(活性炭充填フィルター)下部から P C B を含む汚染水(P C B 濃度は分析中)が約 80 リットル漏洩しました。

発生場所

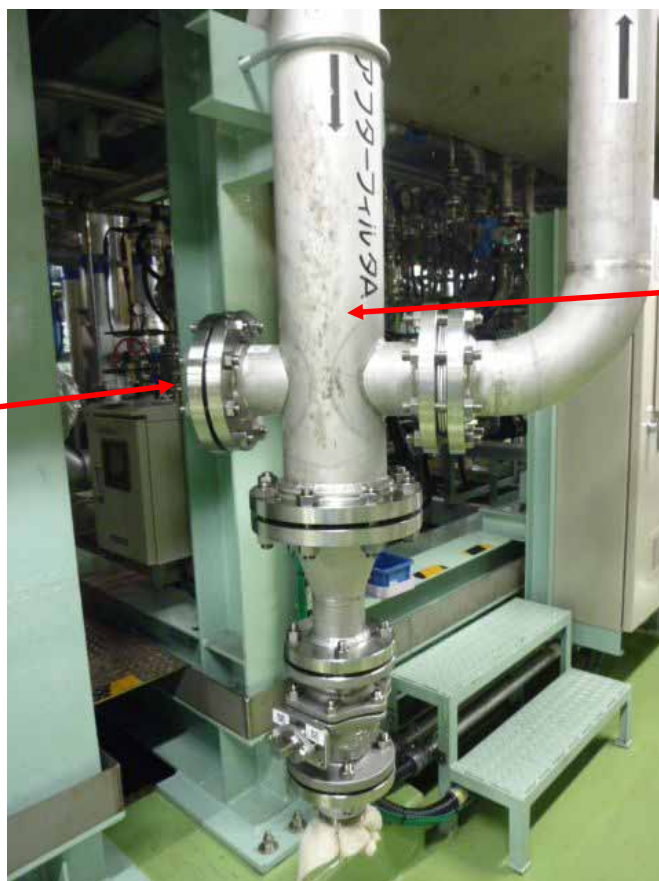
<漏洩した箇所の写真>

原因は、プラント用洗浄水バルブの開閉誤操作により、点検停止中の真空加熱分離装置 A 号機の排ガス処理装置に洗浄水が流入して P C B を含む汚染水として漏洩したものと推測されます。

漏洩箇所

排ガス処理装置  
(活性炭充填フィルター)

直ちに漏洩防止措置及び漏洩した汚染水の回収・拭取りを行いました。
