二次洗浄室における天井材の一部落下について

日本環境安全事業(株) 北九州事業所

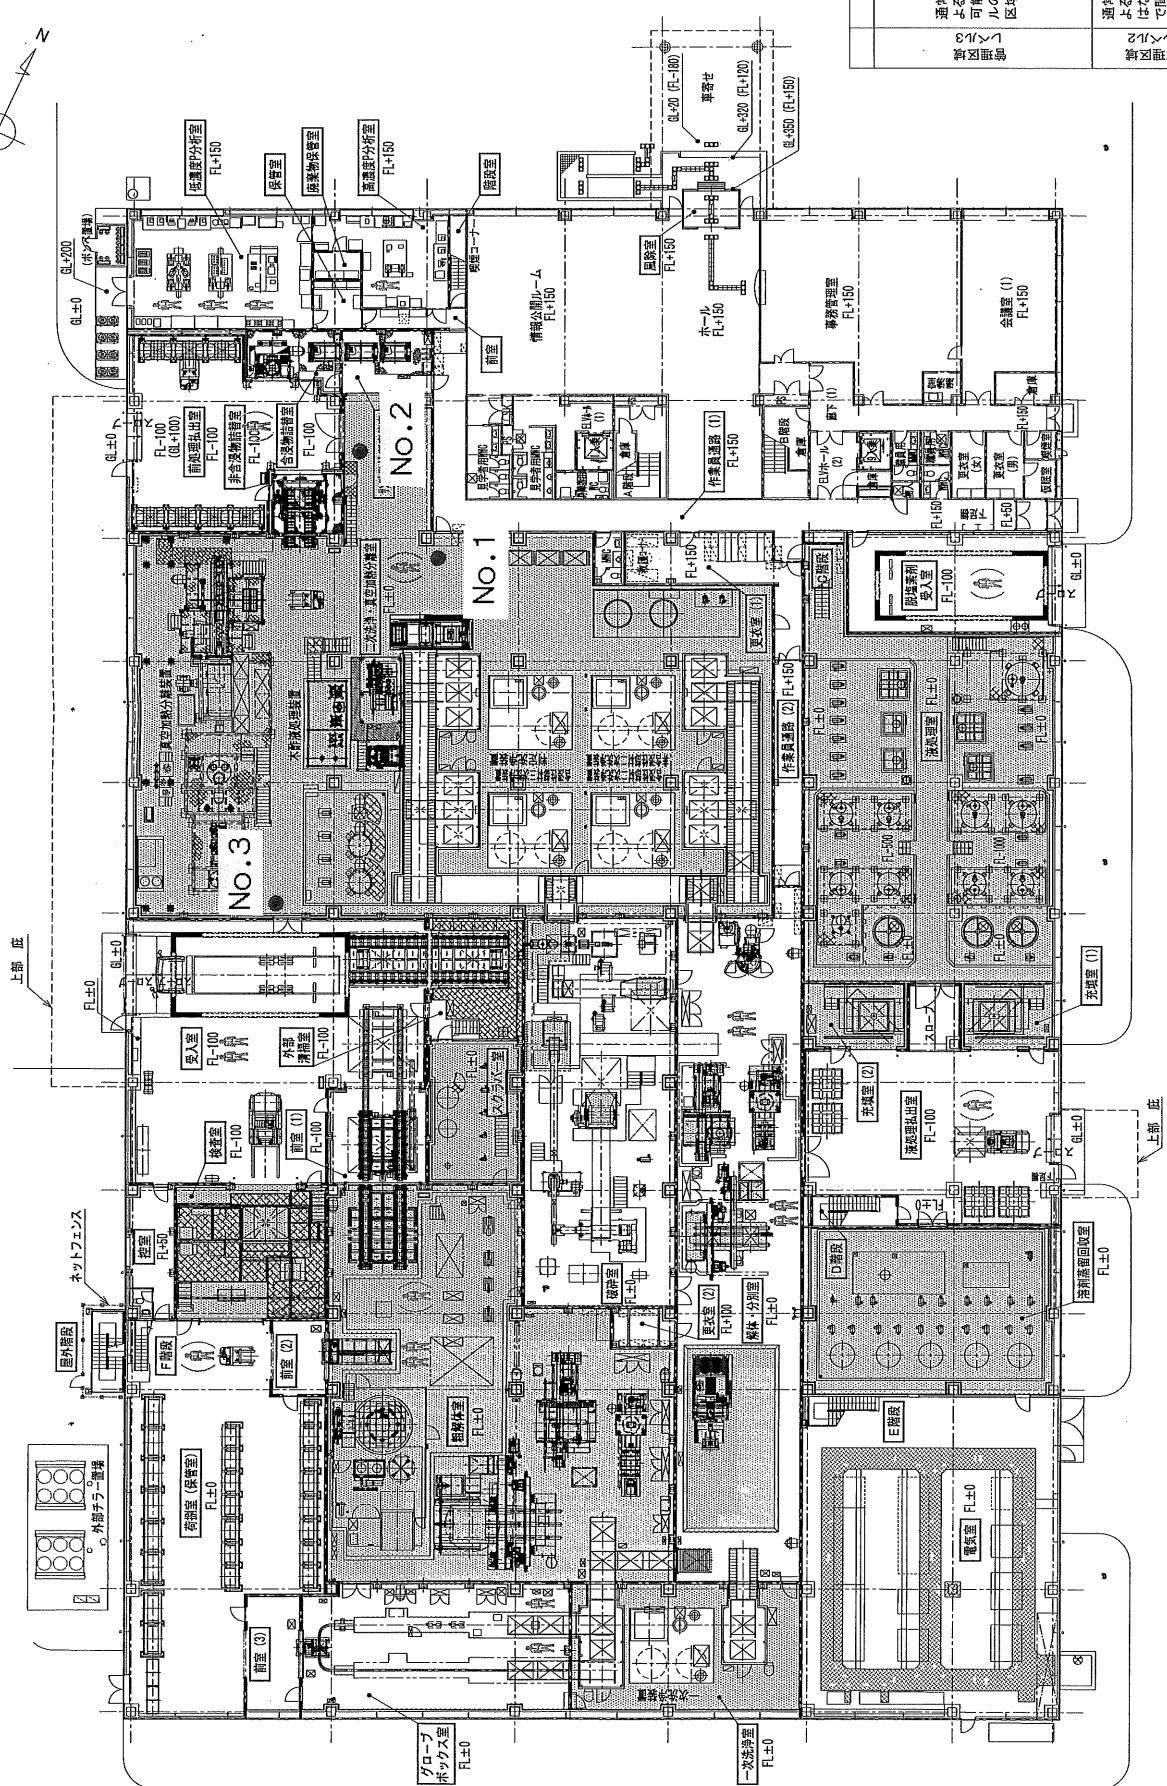
別添1 天井落下位置図

平成 18 年 9 月 30 日（土）13:30 頃、電気系統の点検作業立ち会いのために出社していた事業所職員が、二次洗浄室の天井（約 1,000m²）の一部（約 20m²）が破損・落下していることを発見し、出社していたもう一人の事業所職員とともに、直ちに現場において天井の落下による負傷者がいないこと及びプラント設備からの漏洩等がないことを確認しました。（写真 - 1 及び 2、別添 1）

その他の要因としては、誤って天井材を踏みつけたことなどによるクリップのゆるみが考えられます。今回破損・落下した天井部分は、施設の天井裏への進入ルートに該当していることから、天井材の踏みつけの可能性があります。

今回破損・落下した箇所については、修復工事を行い、10月4日に完了しました。現在は、二次洗浄室の負圧も確保されている状況にあります。
