第15回北九州市PCB処理監視委員会 処理施設視察報告書

- 1 日時 平成18年11月9日(木)～10日(金)
- 2 視察先 11月9日(木)
・株式会社神鋼環境ソリューション播磨製作所
(兵庫県加古郡播磨町新島19)
11月10日(金)
・日本環境安全事業株式会社大阪事業所
(大阪府大阪市此花区北港白津2-4-13)

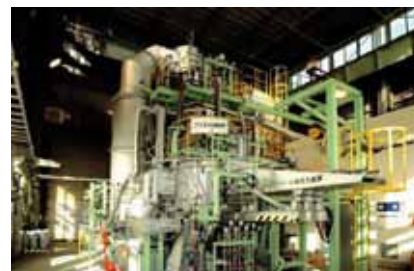
プラズマ溶融分解実証試験施設（ホームページより）

建物概要：約 250 m²（実証試験設備 建屋）

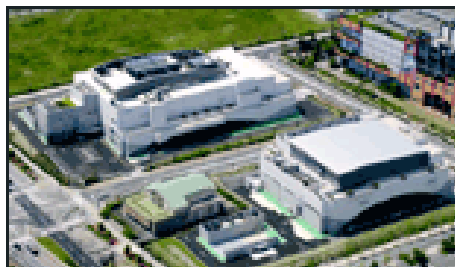
日本環境安全事業(株)大阪事業所全景
(ホームページより)

建物概要：西棟と東棟の2棟からなる

- ・西棟：鉄骨造地上5階建
延床面積約17,600㎡
- ・東棟：鉄骨造地上5階建
延床面積約7,650㎡

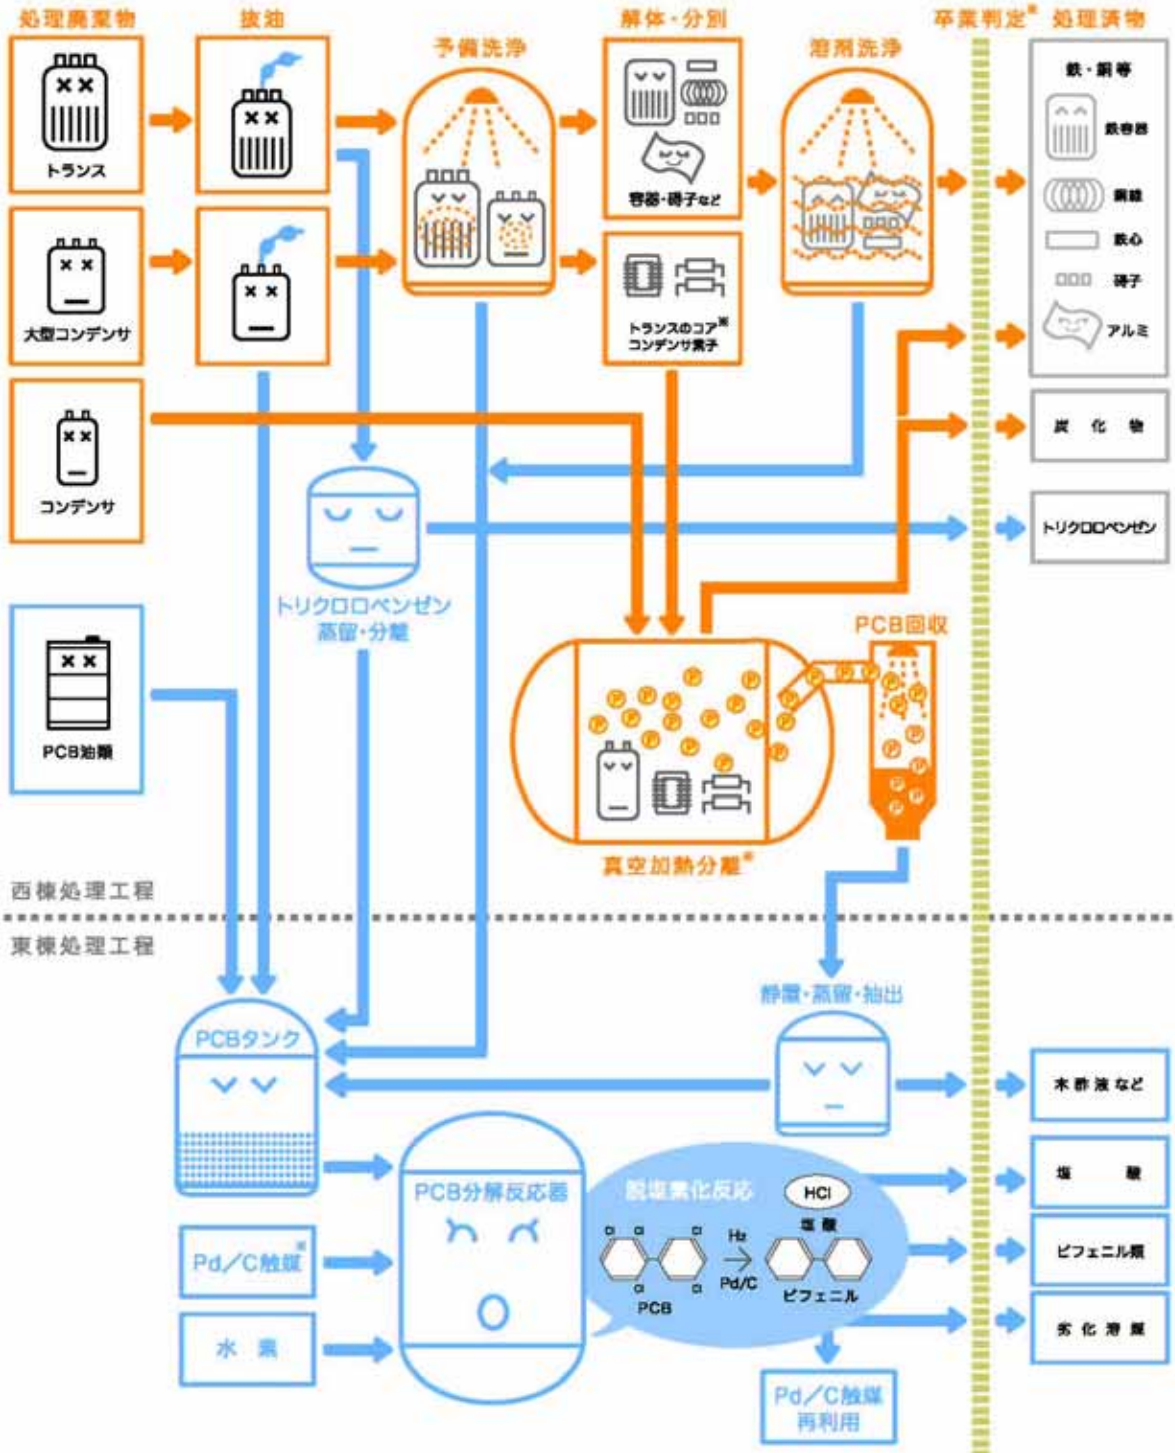
■トランス・コンデンサ等の電気機器、廃PCB等のPCB油等の処理工程

→ 容器処理 → 液処理

- ・Pd/C触媒……(パラジウム・カーボン触媒)活性炭の表面にパラジウム(金属の一種)を付着させたもの。
- ・トランスのコア……トランスの内部部材で、鉄心とその周囲に巻き付けられたコイル(銅線)のこと。
- ・コンデンサ素子……コンデンサの内部部材で、絶縁紙とアルミ箔を交互に重ね巻いたもの。
- ・真空加熱分離……密閉・真空下で加熱することにより、処理対象物のPCBを分離。その後、シャワー油(冷油)で分離PCBを回収。
- ・卒業判定……処理物を施設外に出す際に、当該処理物がPCB廃棄物でなくなっていることを確認するために行う試験。

液処理は触媒水素化脱塩素化分解法を採用し、PCB と水素を反応させるための触媒としてパラジウムカーボン (Pd/C) を使用しており、反応後はビフェニルと塩酸が生成される。(次ページの処理工程表を参照)。

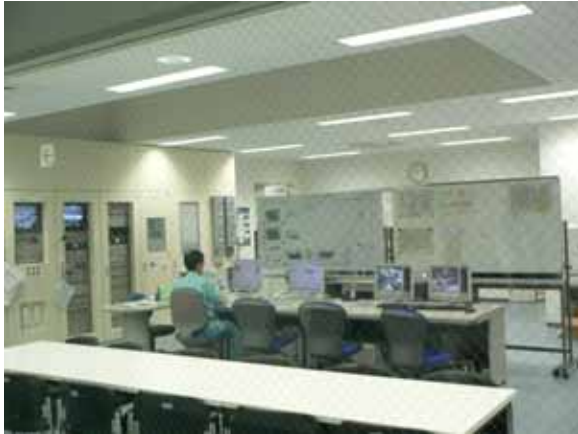
中央制御室

モニターにて操業データの監視を行う。

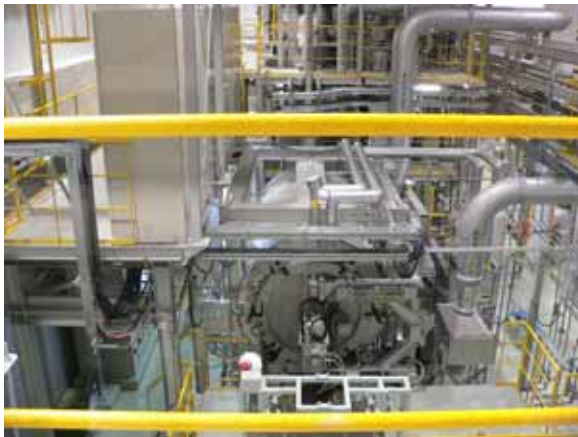
真空加熱分離装置

真空状態での加熱によって処理対象物から PCB を分離する。分離した PCB はオイルシャワーによって回収する。

小型コンデンサ(高さ 80cm 以下)については、解体作業を省き、真空加熱分離装置にて直接 PCB を回収している。

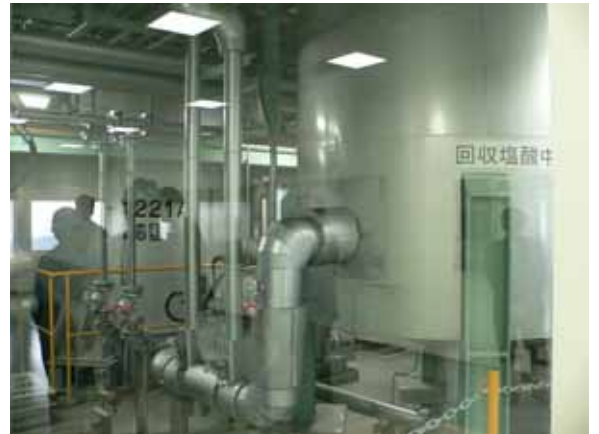
液処理 反応器と塩酸回収槽

PCB は反応器にてパラジウムカーボン触媒下で、水素と反応させ無害化する。反応後は、塩酸とビフェニルとして回収する。

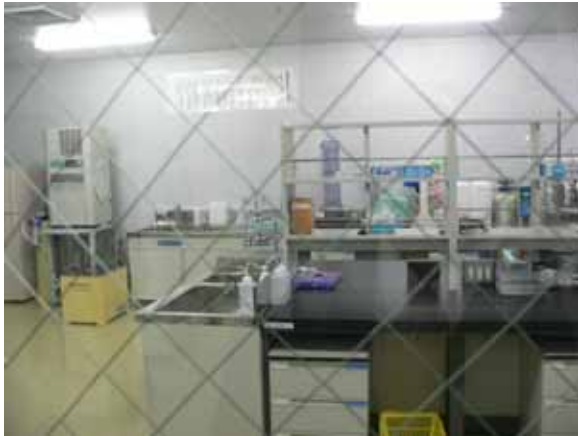
分析室

PCB 分解の確認等について、分析作業を行なう。

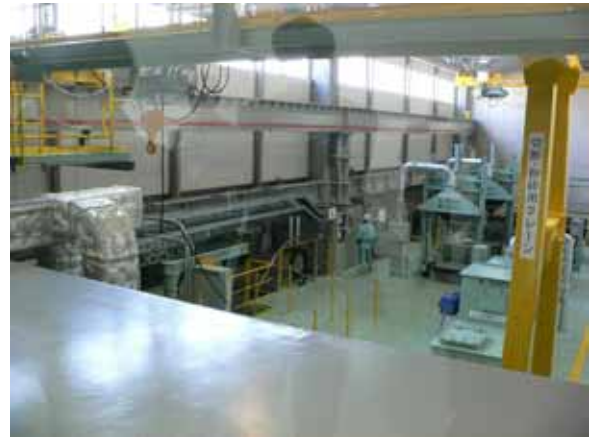
切断・粉碎室

無害化された処理済物を運搬・再利用しやすいように分別するため切断・粉碎する。
