## 北九州PCB廃棄物処理施設 第2期施設溶剤蒸留室内での洗浄液の漏洩について

平成24年9月22日(土)午前6時頃、日本環境安全事業株式会社北九州事業所（若松区響町）の北九州PCB廃棄物処理施設第2期施設の3階にある溶剤蒸留室内の溶剤蒸留回収設備において、トランス・コンデンサのPCB油を抜油した後に内部洗浄した洗浄液に含まれる浮遊固形物の回収槽から、洗浄液（PCB濃度：約11%）が約20リットル漏洩し、回収槽下に設置してあるセイフティネットのオイルパン（約0.7×0.7メートル）から約1リットルが溢れているのを発見し、直ちに拭き取り回収したとの報告がありましたので、お知らせします。

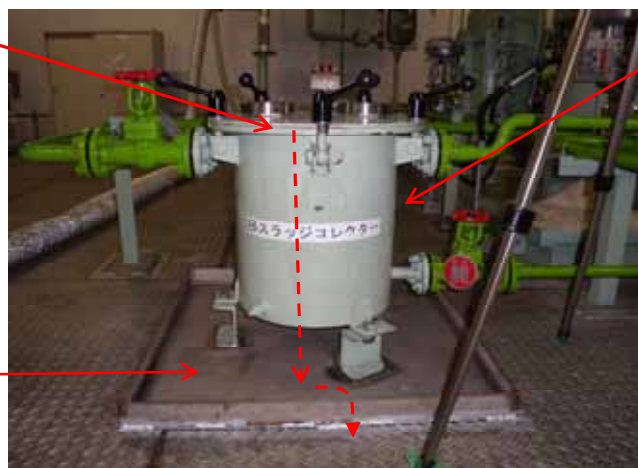
## <漏洩した部分の写真>

漏洩箇所  
(ふたの隙間部分)

回収槽

オイルパン

なお、原因については現在調査中です。
