環境局環境監視部

北九州PCB廃棄物処理施設内での PCB汚染液の漏洩について

北九州PCB処理事業所2期施設で保管していたドラム缶からの廃液の漏洩について

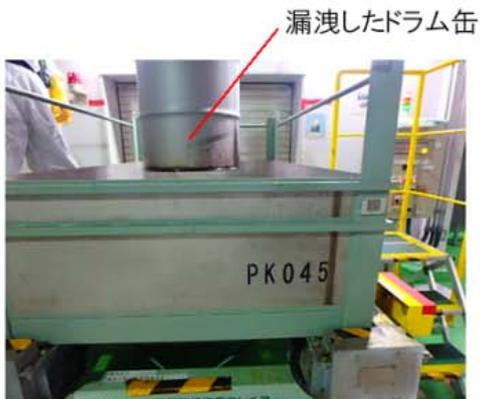
現在、北九州PCB処理事業所では、トランス・コンデンサ処理設備に係る試運転を行っているところですが、6月16日、PCB廃棄物を保管する自動倉庫においてドラム缶により一時保管していた木酢液を主とする廃液の処理を行うために、当該ドラム缶を自動倉庫から呼び出したところ、ドラム缶1缶から廃液（約5リットル）が滲み出していることを確認しました。

漏洩したドラム缶

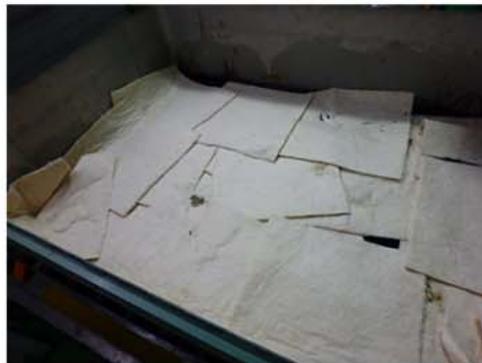
吸着マットにて回収

なお、ドラム缶は防液堤のあるパレットに載せた上で自動倉庫に保管していることから、廃液はパレット内に留まっており、外部への影響はありませんでした。また、廃液は速やかに回収しています。

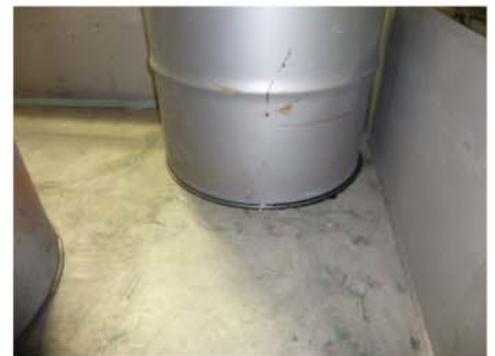
なお、ドラム缶は防液堤のあるパレットに保管していることから、廃液はパレット内に留まっており、外部への影響はありませんでした。また、廃液は速やかに回収しています。

漏れ防止機能を有したパレット
